Attività di laboratorio collegate a casi di corrosione in ambito nautico: ricerca delle cause di danneggiamento

L. Rolla, V. De Luise, C. Dellabiancia

A seguito dei controlli effettuati su componenti di imbarcazioni (scafi, assi portaelica, impianti di raffreddamento), sono stati riscontrati vari tipi di corrosione, schematicamente rappresentati. Tali casi coinvolgono i diversi materiali usati nelle imbarcazioni o negli apparati loro propri e sono stati illustrati i relativi controlli più significativi, quali l'osservazione visiva, gli esami macrografici, l'analisi chimica del materiale, la sua caratterizzazione micro-strutturale e le misure di differenza di potenziale (ddp).

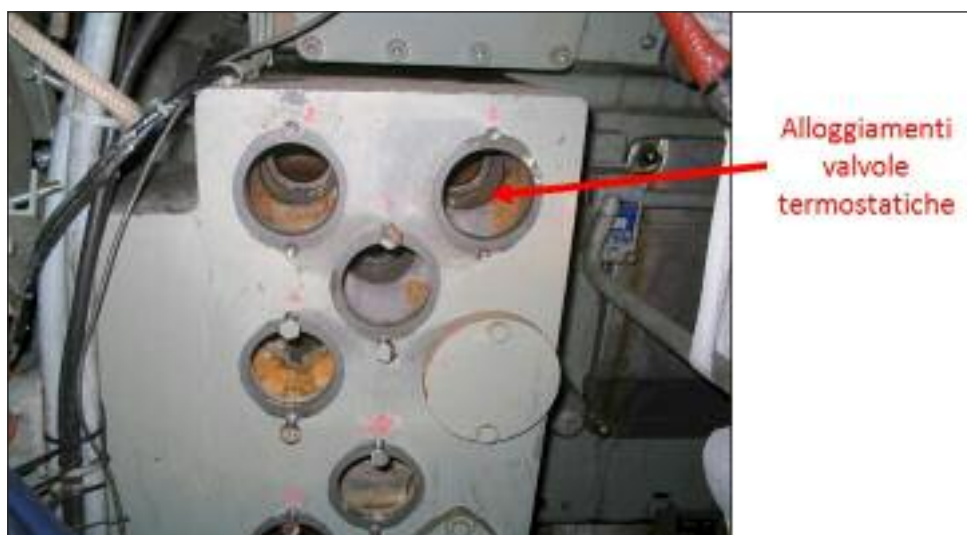
FIG. 1

Il prodotto A è stato utilizzato per più di 1 anno, durante il quale sono stati rilevati fenomeni corrosivi sui circuiti, essenzialmente sui coperchi pompa in lega di Al dei circuiti stessi. Il prodotto B era in fase di prova. Uno dei coperchi danneggiati, entro cui sono alloggiate valvole termostatiche in bronzo, è stato documentato in Fig. 1.

Aspetto di un coperchio realizzato in lega leggera, corroso per lo più in corrispondenza degli alloggiamenti valvole termostatiche.

Quest'ultima soffre anche di corrosione in fessura (cioè quella sviluppata in mancanza di ossigeno in aree dove il ricambio della soluzione non è consentito e nota come "crevice corrosion" [1, 2]) e alcuni danneggiamenti presenti vicino alle pompe di trascinamento (non documentati) possono essere imputabili anche a tale meccanismo ossidativo.

Soluzione: La sostituzione della lega leggera con un altro materiale meno soggetto alla corrosione in fessura e meno sfavorito dal contatto con un materiale nobile sembra la soluzione più idonea per evitare analoghi problemi. Anche l'adozione di qualsiasi rivestimento che isoli i vari materiali (almeno nelle aree in cui essi sono a contatto e laddove si hanno possibilità di moti di fluido ad alta velocità) sarà destinata a migliorare sostanzialmente la resistenza alla corrosione del sistema.

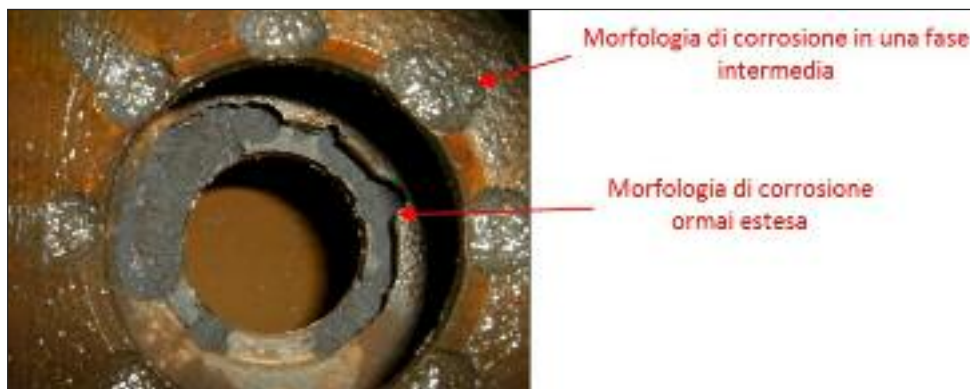
FIG. 3
Aspetto di un coperchio rappresentativo del fenomeno corrosivo.
Close up of a cap representing the corrosion phenomenon.

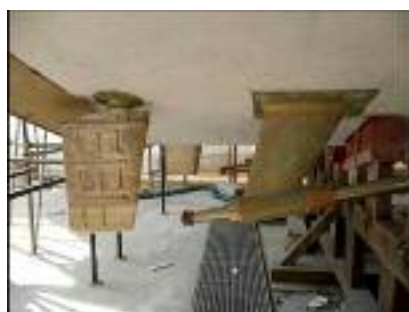
FIG. 4 **Aspetto di un timone, asse e relativo braccetto.**
View of rudder, shaft and its relevant bracket.

Danno: corrosione di timoni, assi e relativi braccetti (aspetto riportato nelle figure 4 e 5).

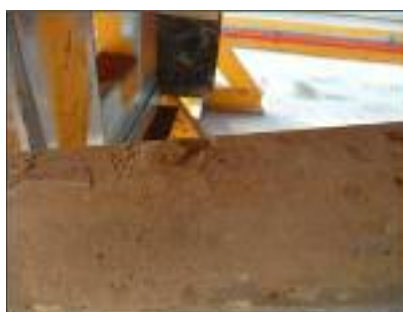
FIG. 5 **Fanghiglia depositata su un asse.**
Close up of mud on shaft.

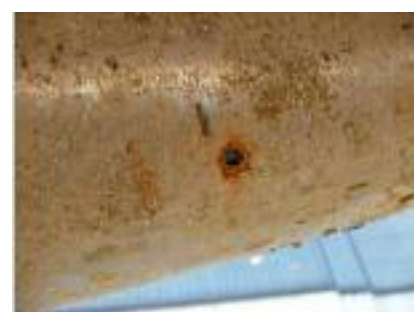
FIG. 6 **Aspetto di un cratere su un asse portaelica.**
View of a crater on a propeller shaft.

Causa del danno: La morfologia dei crateri osservati e la sequenza degli avvenimenti sono compatibili con il meccanismo della "Crevice corrosion" [1, 2]. Quando si realizza la presenza di uno schermo sulla superficie dell'acciaio inossidabile che limiti l'accesso dell'ossigeno presente nell'acqua, la parte schermata viene resa suscettibile di attacco per formazione di cratere. Lo strato di fango ha creato uno schermo in alcuni punti totalmente impermeabile all'ossigeno e in tali punti si è avuto inne-

sco dei fenomeni corrosivi. Poiché la corrosione è avvenuta a seguito dell'immersione nel fango dei materiali, una sospetta causa, confermata dalla colorazione dell'acciaio attorno ai crateri osservati, può essere anche la Microbiology Influenced Corrosion (MIC) [1, 2] imputata alla presenza di specifici batteri (ad esempio solfato riduttori, batteri che utilizzano il Fe nel loro ciclo alimentare o Gallionella) che trovano nel fango un ambiente ideale per il proprio sviluppo. In special modo alcune variazioni di colore osservate sono risultate compatibili con tale forma di corrosione (Fig. 6).

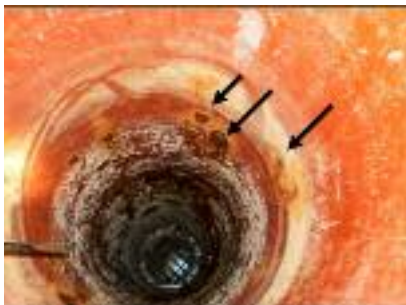
FIG. 8 **Aspetto interno del tubo forato con indicazione di alcuni crateri.**

Danno: Corrosioni multiple crateriformi, di cui una passante. Il danno è visibile in Fig. 8.

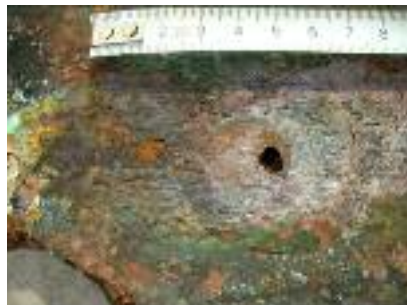
FIG. 9 **Cratere nascosto dalla pittura.**
Crater hidden by painting.

Anche se dotata di impianto di protezione antivegetativa, un grosso quantitativo di incrostazioni e alghe era stato trovato nella parte in acciaio inox. A dispetto del fatto che il tratto fosse ispezionabile, i crateri non erano facilmente individuabili in quanto solo una piccola porzione mancante del film di vernice era visibile ed il processo di ossidazione poteva essere iniziato molto prima della comparsa del buco (vedi figure 9 e 10).

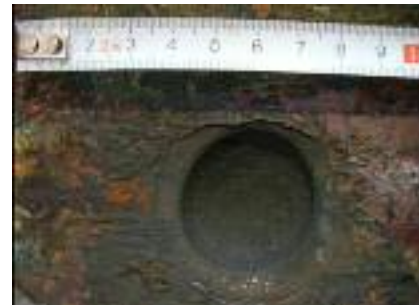
FIG. 10 **Cratere dopo asportazione della pittura.**
Crater after painting removal.

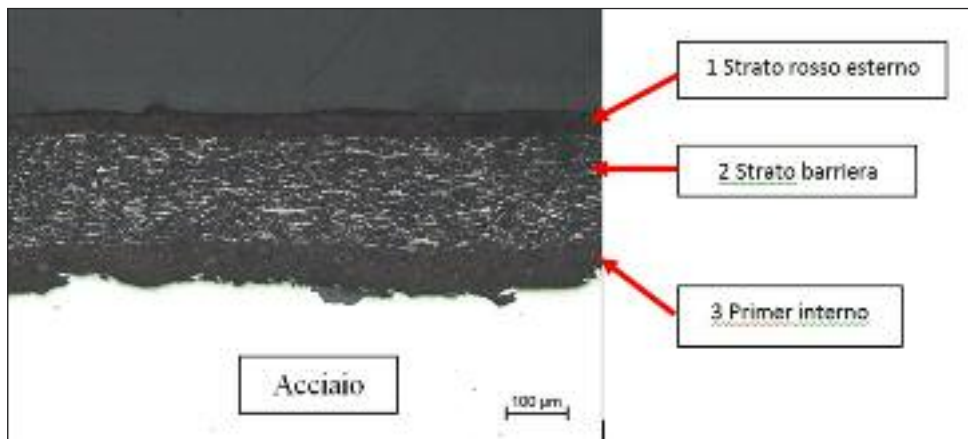
FIG. 11
Aspetto micrografico del ciclo di pittura.
Micrographic view of painting cycle (transversal section).

- 1) Strato rosso visibile sulla superficie esterna (32 µm)
- 2) Strato barriera costituito da una protezione ricca di Zinco. Le inclusioni hanno un aspetto inusuale nella micrografia poiché di solito, in questo tipo di pittura, esse presentano forma sferica (188 µm).
- 3) Strato di primer applicato direttamente sulla superficie dell'acciaio (57 µm)

Per uno spessore totale di vernice di ~ 270 µm. È stata inoltre documentata la microstruttura dell'acciaio corrispondente ad una morfologia ferro perlitica del tutto regolare. Non erano evidenti anomalie metallurgiche particolari.

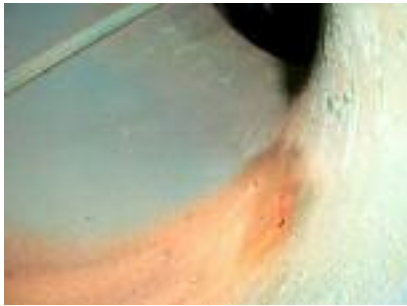
Danno: Sulle "curve" dell'impianto, dopo 200 ore di utilizzo, sono state riscontrate forature, così come sulle analoghe curve relative all'impianto di raffreddamento motori principali (vedi Fig. 12).

FIG. 12 *Aspetto dei fori come visibili entro la curva dell'impianto.*

Causa del danno: Per la sua morfologia il fenomeno è apparso ricollegabile ad un attacco localizzato della lega a contatto con l'acqua di mare [1, 2]. La composizione chimica caratterizzata da un contenuto di Al e Ni inferiore al prescritto e dalla presenza

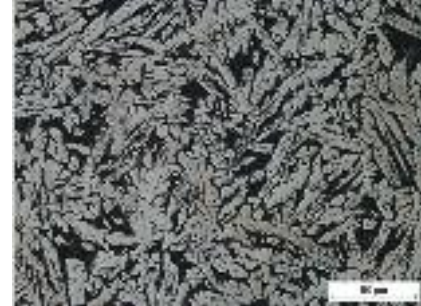
FIG. 14 *Aspetto micrografico del campione (attacco : cloruro ferrico).*

Esame metallografico [4]: È stato condotto esame metallografico per rilevare la presenza di eventuali anomalie. La struttura è risultata bifasica e senza significative alterazioni metallurgiche come documentato in figura 14.

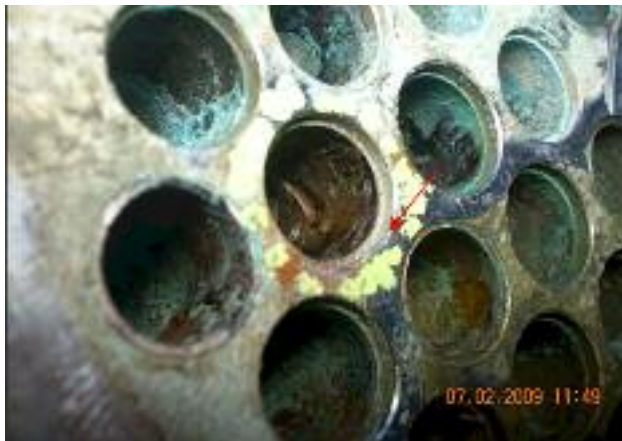
L'ispezione conseguente ai problemi evidenziati dall'impianto ha permesso di individuare un foro su uno dei 42 tubi di uno scambiatore di calore. Il foro era localizzato laddove il tubo fuoriusciva dalla piastra tubiera. Un secondo foro, anch'esso localizzato nella parte iniziale di un tubo e documentato in figura 15, è stato individuato su un altro condensatore.

FIG. 15
Aspetto del foro localizzato su tubo appartenente a un secondo scambiatore. Anche questo foro giace presso la piastra tubiera, in una zona caratterizzata da notevole diminuzione di spessore a geometria ben definita, di goccia inclinata nella direzione del flusso.

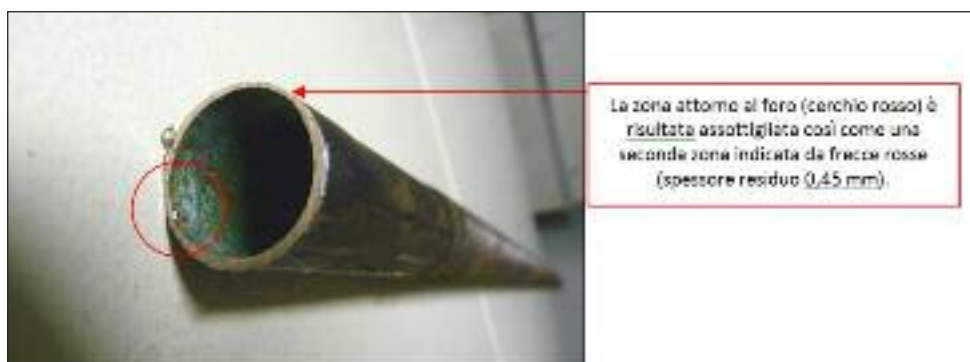
Esame visivo e macrografico [4]: l'osservazione dello spezzone di tubo contenente la foratura ha permesso di rilevare una generale perdita di spessore nel tratto iniziale, come documentato nella figura 16.

Causa del danno: La morfologia della zona caratterizzata da diminuzione di spessore con andamento interno-esterno e la localizzazione del foro (laddove si ha un cambiamento nelle condizioni di flusso all'entrata dei tubi) sono risultate caratteristiche per un fenomeno di corrosione-erosione [1, 2]. In definitiva si può attribuire ragionevolmente ad una non corretta formazione dello strato passivo iniziale la formazione della lesione. La mancata formazione di tale strato ha poi condotto alla corrosione-erosione vicino alla piastra poiché è il punto per vari motivi più esposto ai danneggiamenti. In effetti in tale posizione si risente sia dei piccoli difetti dovuti alla lavorazione meccanica

FIG. 16
Aspetto dell'estremità del tubo interessata dallo sviluppo della lesione passante.

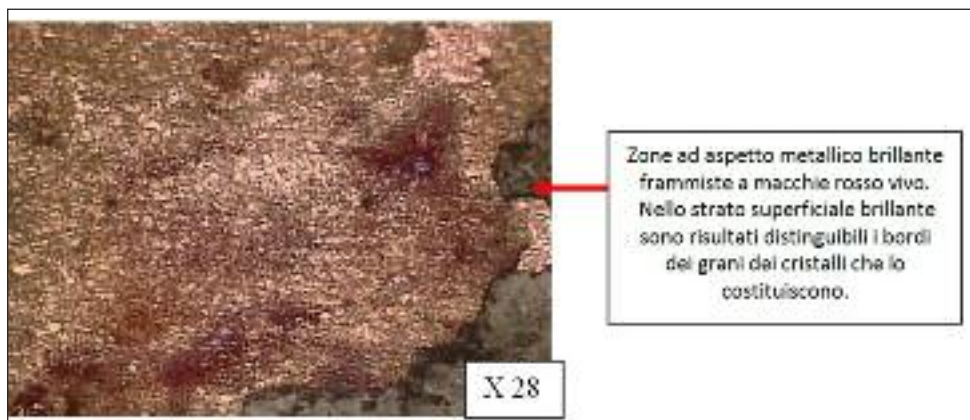
L'aspetto della superficie interna del tubo lesionato e degli altri tubi, ha mostrato che lo strato passivo superficiale caratteristico della lega in oggetto è risultato non perfettamente consolidato (vedi Fig. 17).

FIG. 17
Aspetto macrografico della sup. interna in corrispondenza di macchie rosse caratteristiche, che appaiono laddove lo strato metallico brillante superficiale viene asportato.

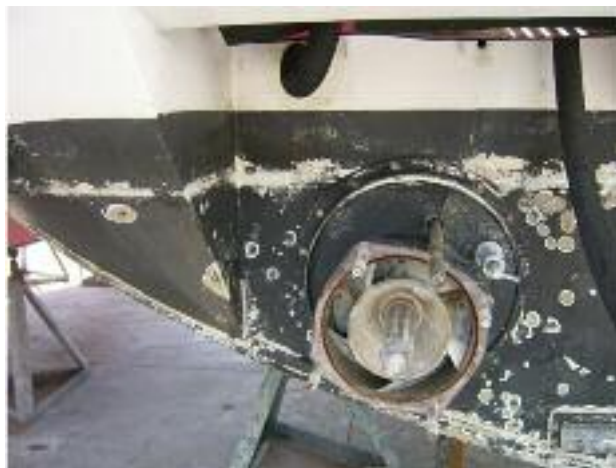
FIG. 18

Giunto saldato estesamente corroso in corrispondenza dello specchio di poppa.

Danno: Corrosione selettiva del materiale di apporto dei giunti saldati a scafo come documentato in Fig. 18.

Causa del danno: Il danno è stato causato da un fenomeno di "sovraprotezione" [1, 2].

mento del potenziale di libera corrosione di 0,1 V)
L'utilizzo degli anodi supplementari a unità ferma in banchina, può essere utile ma devono essere comunque utilizzati anodi in lega di zinco. Gli anodi in magnesio sono invece sconsigliati in quanto un eccessivo abbassamento del potenziale (al di sotto del limite inferiore sopra riportato -1,1V) può favorire processi corrosivi delle leghe a base Al, soprattutto in aree alterate da processi termici, come le saldature, o lavorazioni particolari. Gli anodi a base Mg sono poi, senza dubbio, i promotori della formazione dei depositi di carbonato sulle parti in acciaio. Dalle informazioni raccolte e dai valori relativi alle misure di isolamento e di correnti di dispersione l'inizio del fenomeno corrosivo, per la sua violenza, è risultato attribuibile a dispersione di corrente da parte di una delle batterie.

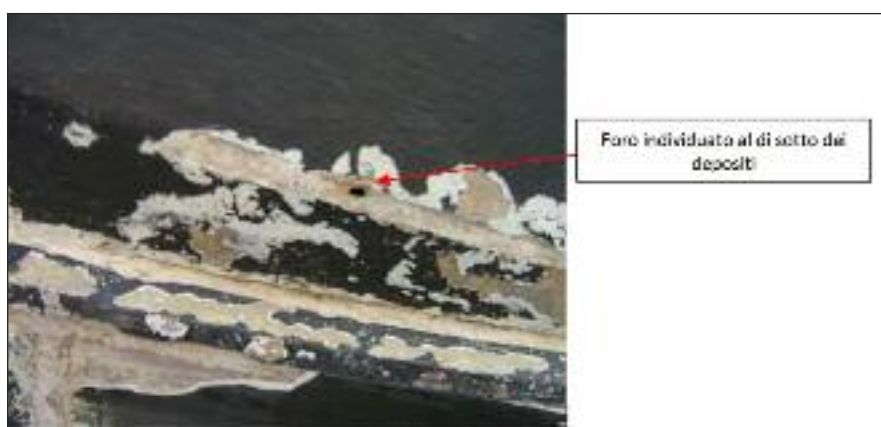
FIG. 19

Aspetto di una lesione passante in corrispondenza dello scatolato di poppa.

Condizioni: dopo l'aggiunta di anodi a "pendolo" in lega di magnesio, rispetto a quelli normalmente previsti, è stato osservato un deposito di colore bianco in corrispondenza delle giunzioni saldate delle lamiere a scafo, sulla parte esterna. accompagnata da N° 04 forature. Inoltre è stata osservata la presenza di un deposito, di colore bianco, sulle parti in acciaio degli idrogetti Hamilton e in particolare sulle due giranti. Una foratura è stata documentata in figura 19.

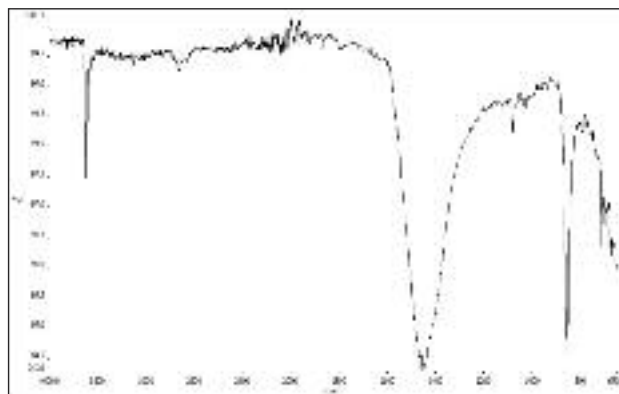
Analisi Chimica: è stata eseguita analisi chimica mediante FTIR - ATR dei depositi bianchi che sono risultati costituiti da carbonati di calcio, come documentato in Fig. 20.

FIG. 20 Spettro FTIR ATR relativo a deposito prelevato da bullone in acciaio inossidabile.

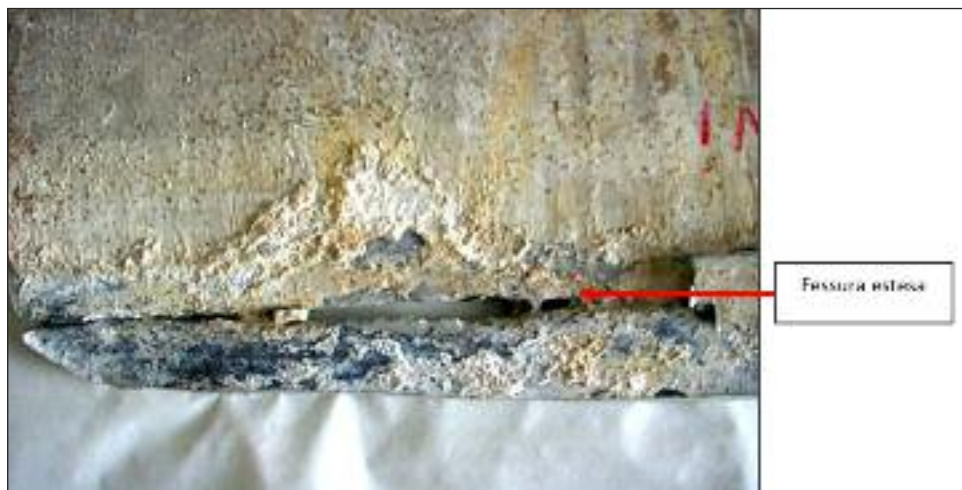
FIG. 21
Aspetto di un giunto saldato in un tratto completamente corrosivo.

Danno: Lo yacht in oggetto ha mostrato gravi segni di degrado durante una serie programmata di lavori precedenti la stagione estiva di utilizzo. In particolare è stata osservata una grandissima fuoriuscita di acqua dalla deriva allorché è stato rimosso un rinforzo di emergenza rilevato a prua, in gergo un raddoppio, per sostituirlo con una porzione di lamiera correttamente saldata. Da ciò è seguita una visita all'interno che ha messo in luce come l'area fosse completamente allagata e coperta da depositi, con ampi tratti di giunti saldati completamente corrosi (vedi Fig. 21).

Condizioni: Il giunto saldato è apparso degradato dalla perdita di metallo. Notevoli depositi bianchi e grigi con aspetto tipico per ossidi di Al sono stati ritrovati sia presso il cordone che nella parte interna delle lamiere. Sulla parte interna del giunto è risultato fissato un "piattino" tipico per un procedimento di saldatura senza ripresa in lega leggera di larghezza 30mm circa. Tale geometria ha fatto sì che si creasse una stretta fessura tra supporto e lamiera. Interstizi piuttosto stretti erano presenti anche in corrispondenza dei giunti saldati senza supporto di vari campioni laddove è stata rilevata notevole mancanza di penetrazione.

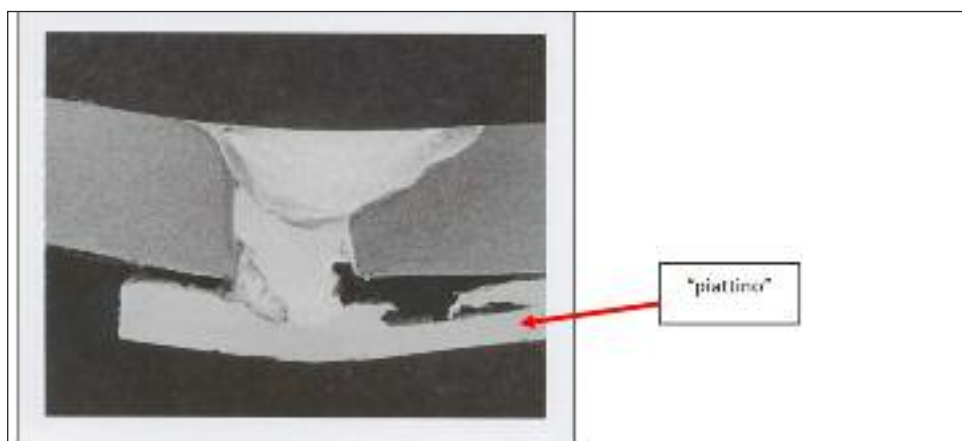
FIG. 22
Aspetto macrografico del giunto dopo attacco.

zione trasversale ha fatto osservare una notevole dissimmetria del cordone più esterno del giunto (Fig. 22).
