FENOMENI DI FRETTING-FATIGUE SU UN CONDUTTORE ELETTRICO

Marco Boniardi, Giorgio Diana, Chiara Tagliabue

IL CASO STUDIATO

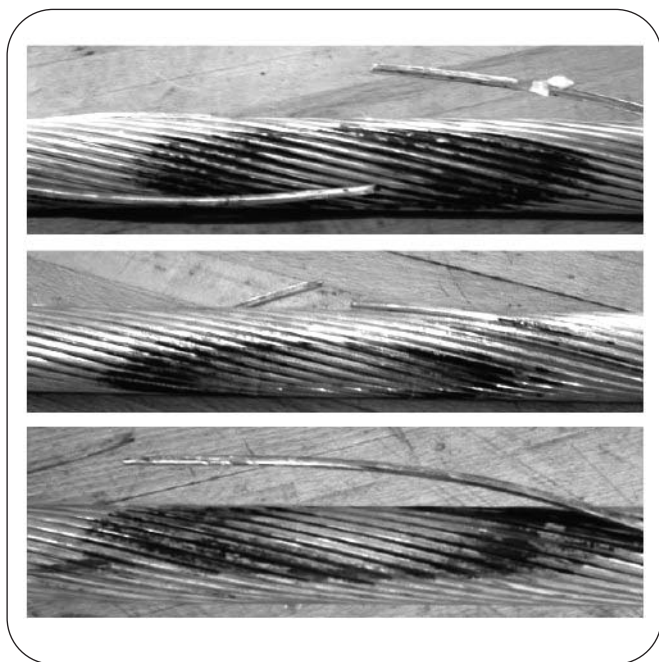
▲
Fig. 5

Aspetto tipico della fune danneggiata che mostra il cedimento di alcuni fili (corona 24) in corrispondenza delle zone di ancoraggio dei morsetti; si notino le zone di colore grigio-nerastro sintomo della presenza di ossido d'alluminio.
Typical appearance of the damaged rope, it is possible to see the failure of some wires (layer 24) in correspondence of the clamping region; grey- black areas show the presence of aluminum oxide.

L'analisi visiva della fune danneggiata evidenzia la presenza di caratteristiche significative che si ripetono in tutti gli spezzoni osservati. I fili rotti si trovano sia in prossimità che in corrispondenza del morsetto di sospensione, appartengono prevalentemente alla corona 18 e solo in parte alla 24. Inoltre, sempre in corrispondenza del morsetto di sospensione, si nota un deposito pulverulento di colore grigio-nerastro riconducibile alla presenza di ossidi di alluminio (Al_2O_3), come si osserva nella Fig. 5.

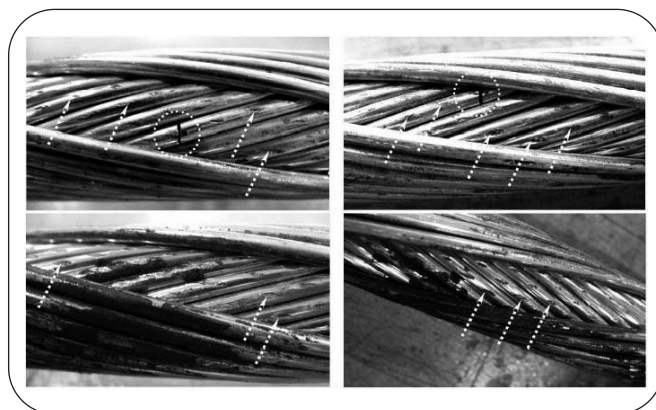
▲
Fig. 6

Esempi delle difettologie riscontrate sulle funi; le frecce bianche indicano le incisioni superficiali, i cerchi bianchi evidenziano i fili rotti nella corona 18. Le zone di colore grigio-nerastro sono sintomo della presenza di ossido di alluminio.

Examples of defects on the ropes; white arrows point to surface marks, white circles highlight broken wires in layer 18. Grey- black areas show the presence of aluminum oxide.

Per analizzare in modo più completo anche i fili della corona 18, sono stati asportati alcuni fili della corona 24 (Fig. 6) riscontrando un evidente danneggiamento per usura da sfregamento. Il danneggiamento si manifesta sia con la presenza di depositi grigio-nerastri di ossido d'alluminio che sotto forma di marcature (incisioni superficiali) equidistanti fra loro della stessa distanza esistente tra i fili della corona 24. Tali osservazioni sperimentali permettono di ricondurre il danneggiamento alla sollecitazione esercitata dal premicorda del morsetto di sospensione e all'usura dovuta allo sfregamento dei fili tra loro. Le incisioni superficiali sono presenti sui fili fino a 1,5 - 2 m dal morsetto di sospensione. Alcuni dei segni di deterioramento riscontrati sulla fune danneggiata si ritrovano anche nell'analisi visiva delle funi esercite. In particolare si osserva la presenza di depositi di colore grigio nerastro in corrispondenza dei morsetti di sospensione e di marcature superficiali della corona 18, questa volta però meno pronunciate rispetto alla fune danneggiata. Non si osservano, al contrario, fili rotti.

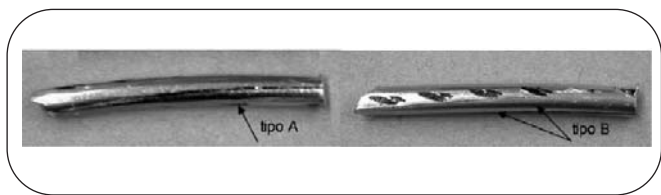
▲
Fig. 7

Le due tipologie di danneggiamento osservate sui fili estratti dalle funi analizzate.

I campioni estratti sono stati sottoposti a macrofrattografia e microfrattografia, mediante osservazione visiva e microscopia elettronica a scansione. Dall'osservazione dei fili danneggiati, si identificano entrambe le tipologie di danneggiamento precedentemente descritte; si evidenziano, infatti, danneggiamenti longitudinali all'asse del filo (Fig. 7.a) e marcature da fretting inclinate di 30° rispetto a tale asse (Fig. 7.b).

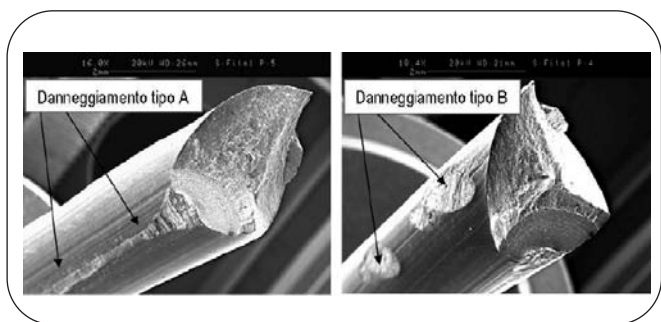
▲
Fig. 8

Esempio di cedimento per fatica di un filo prelevato dalla fune danneggiata; la rottura per fatica è partita dal danneggiamento di tipo A anche se sono presenti entrambe le tipologie di danneggiamento.

Example of fatigue failure of a wire taken from the damaged rope; the fatigue rupture started from a type A damage even if there are both kinds of damage on the wire.

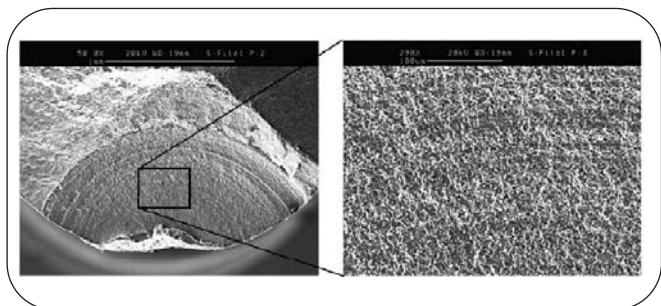
▲
Fig. 9

Osservazioni a maggiore ingrandimento del filo di Figura 8 nella zona di propagazione della cricca a fatica.

Propagation region of the fatigue crack of the wire in figure 8, observations at high magnification.

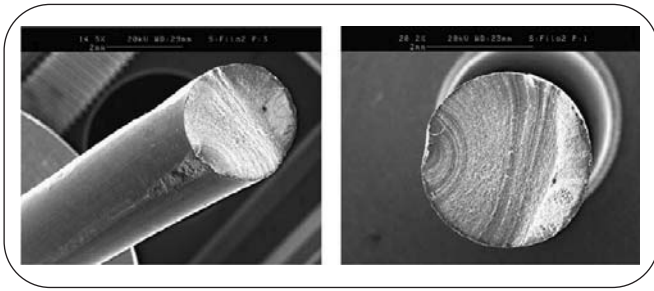
Fig. 10 Altro esempio di filo rotto per fatica a partire da un danneggiamento di tipo A.
Another example of a fatigue rupture of a wire started from a type A damage.

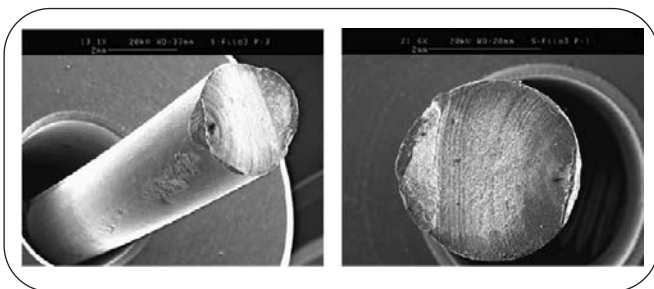
Passando ad un esame a più elevati ingrandimenti, sono state osservate le superfici di frattura dei fili rotti, che presentano segni evidenti di fenomeni di fatica. Si noti che il cedimento vero e proprio per fatica si è innescato prevalentemente da danneggiamenti di tipo A, nonostante i fili presentino entrambi i tipi di danneggiamento (Fig. 8-10). Solo in qualche caso la cricca per fatica si è innescata da un danneggiamento di tipo B (Fig. 11).

Fig. 11 Filo rotto per fatica a partire da un danneggiamento di tipo B.
Fatigue rupture of a wire started from a type B damage.

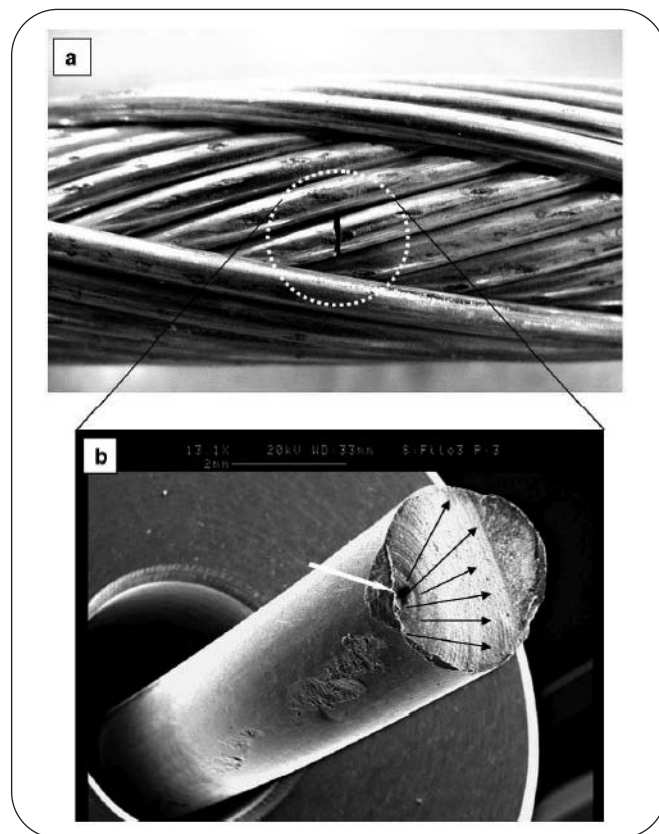
Fig. 15
Illustrazione del meccanismo di danneggiamento dei fili.
Damage mechanism of wires.

The results of the analysis led to identify the cause of the damaging in aeolian vibrations phenomena (Fig. 15). In order to avoid the event in the future it was suggested the use of spacer and/or damper devices. These actions solved the observed problems.

Tenuto conto, in particolare, del regime di fretting coinvolto (regime 1), si deve ritenere che per ridurre il fenomeno di danneggiamento l'eventuale presenza di lubrificante porti un effetto scarsamente efficace. Più opportuno risulta un intervento per limitare l'effetto delle vibrazioni eoliche, per cui al costruttore si è consigliato di inserire sulla linea distanziatori e ammortizzatori di vibrazioni. Come conseguenza di detti accorgimenti, il fenomeno non si è più manifestato.
