# Le cause di rottura dei giunti saldati

A. Marelli

*Il seguente articolo descrive alcuni casi di failure analysis (che potrebbe essere tradotto come "determinazione delle cause di cedimento/rottura") relativi a componenti saldati in materiale inossidabile, scelti tra i più significativi tra i numerosi affrontati dai tecnici del laboratorio OMECO in venti anni di attività. In particolare sono stati scelti quei casi di failure analysis per i quali è stato possibile effettuare un approfondito numero di esami, è stato possibile aver una sufficiente quantità di informazioni da parte dei clienti, si sono ottenute evidenze significative in grado di individuare univocamente il meccanismo causa della rottura. I casi sono stati scelti anche per illustrare come i meccanismi che possono determinare il cedimento o la rottura di una saldatura siano molteplici.*

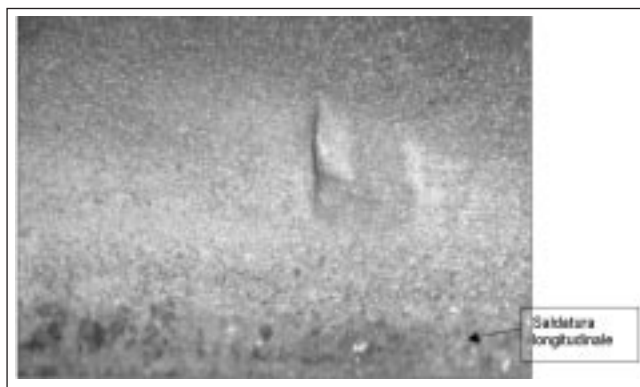
E' durante il collaudo della resistenza finita, effettuato sottoponendola ad uno shock termico passando da 100°C in acqua fredda, che la ditta che si occupa di realizzare le resistenze per la Richiedente, si accorge della presenza di difetti superficiali trasversali. La Fig. 1 documenta uno di tali difetti.

Fig.1 - Particolare di un difetto rilevato sulla superficie esterna del tubo in prossimità della saldatura longitudinale. (ingrandimento 16X).

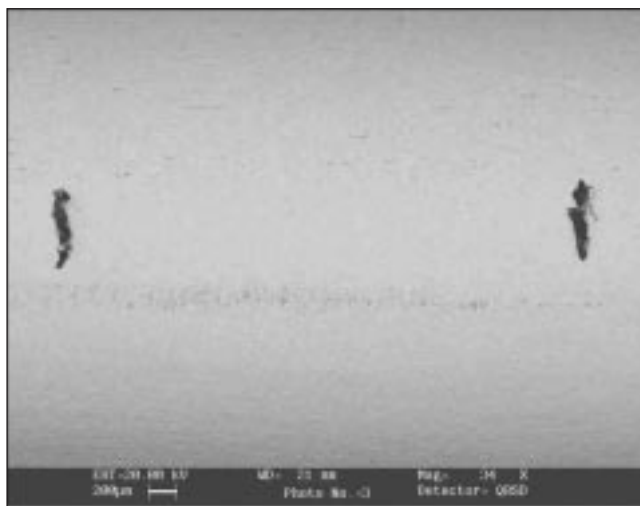
La Fig.2 mostra la superficie di uno dei campioni: ben visibili sono i due difetti trasversali la cui larghezza è piuttosto notevole visto l'ingrandimento della foto. Sempre in Fig.2 sono presenti delle eterogeneità strutturali allineate e orientate longitudinalmente su cui ci siamo riservati di investigare con un altro tipo di esame, anche se ad un primo esame sembrano corrispondere alla saldatura (Fig. 3).

Fig. 2 - Dettaglio di altri due difetti rappresentativi.

E nitru di titanio sono anche le eterogeneità individuate sulla superficie del campione in Fig.2.

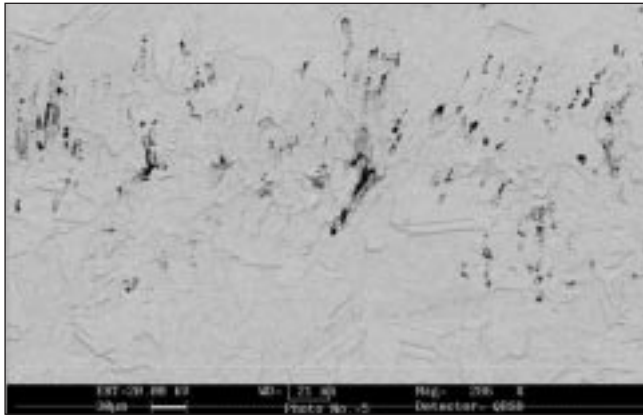
Fig. 3 – Indicazioni superficiali sul cordone di saldatura. Dettaglio del riquadro verde in Fig. 2.

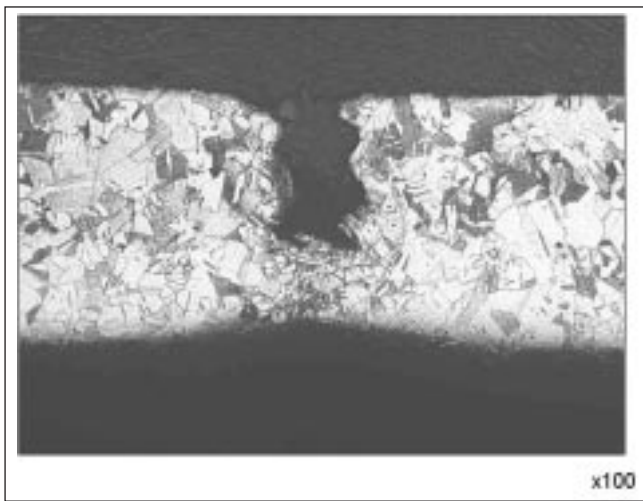
La Fig.4 mostra la morfologia del difetto documentato in Fig.1 (sezione trasversale del difetto): esso corrisponde ad uno strappo meccanico in quanto le sue due superfici sembrano combaciare perfettamente.

Fig. 4 – Sezione longitudinale del difetto indicato in Fig. 1 x100.

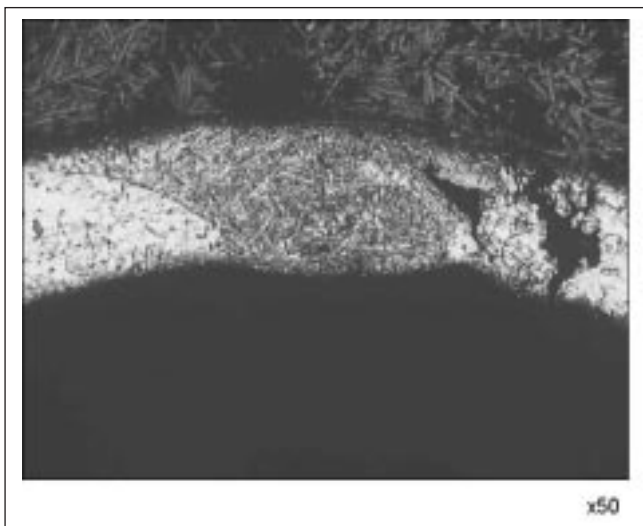
E' stata prelevata una sezione trasversale del tubo in corrispondenza di uno dei difetti di Fig.2: è emerso che il difetto è in realtà una cricca con morfologia prevalentemente intergranulare e probabilmente molto ramificata (Fig. 5). Infatti

Fig. 5 – Sezione trasversale di un altro difetto x50.

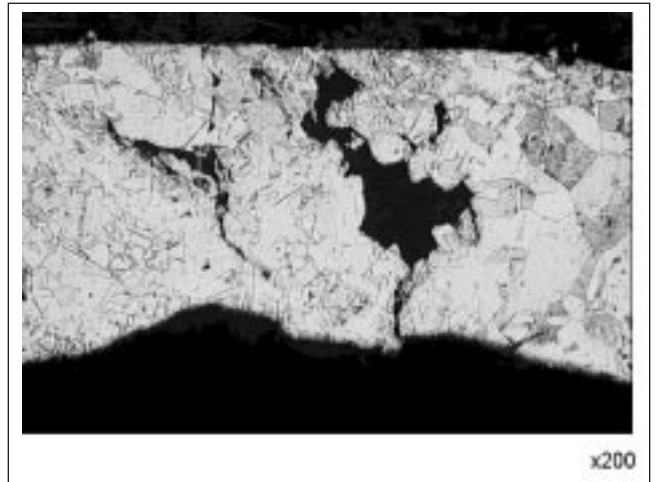
riteniamo che la cricca che si trova in corrispondenza del cordone di saldatura sia una diramazione della cricca di maggiori dimensioni presente in corrispondenza del metallo base (Fig.6).

Fig. 6 – Dettaglio del difetto di Fig. 5 x200.

A giudicare dalla morfologia e dall'estensione di uno dei difetti esaminati (Fig.6), possiamo ritenere che possano essere legati alla miscela di gas contenente idrogeno, in quanto solo tale elemento è in grado di generare cricche intergranulari.

Con il tempo, e quindi dopo il processo di saldatura e solidificazione del cordone, l'idrogeno da atomico può diventare molecolare generando delle spaccature simili a quelle documentate in Fig.6.

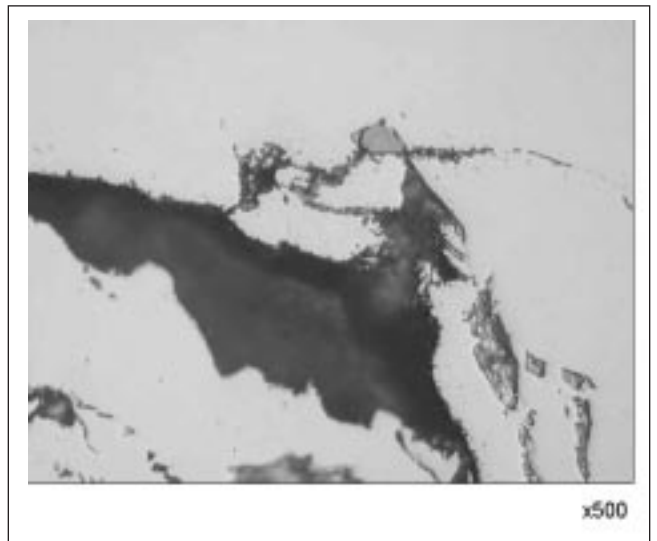
La Fig.7 evidenzia la presenza di inclusioni di nitruro di titanio di grosse dimensioni sulla superficie interna di tale difetto (appaiono di colore rosa/arancio).

Fig. 7 – Particolare della zona indicata in Fig. 6. Senza attacco x500.

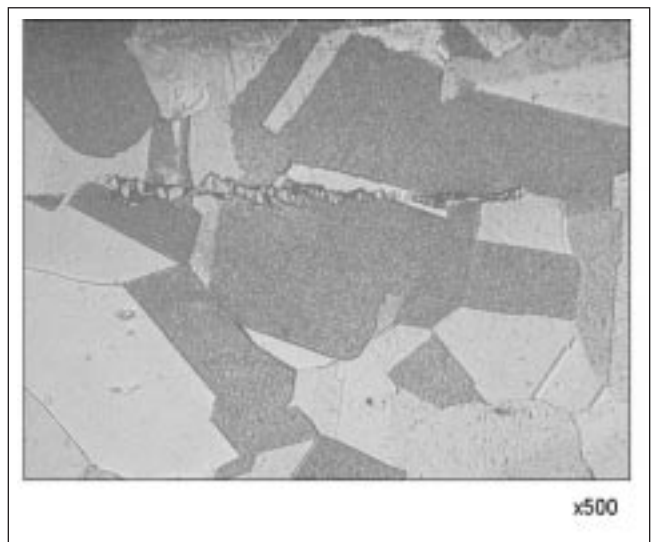
prie catene di nitruri orientate nel senso di lavorazione del materiale, di dimensioni molto grandi (Fig.8), non normali per il tipo di materiale.

Fig. 8 – Inclusioni orientate nel senso di laminazione x500.

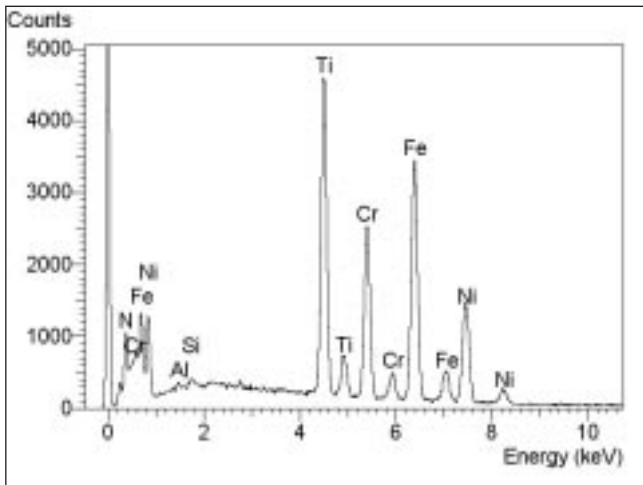
Fig. 9 – Microanalisi qualitativa EDS rappresentativa della composizione delle inclusioni.

Lo spettro EDS (Fig.9) è stato fatto all'interno dei difetti individuati, e mostra, oltre ai picchi del metallo base, picchi importanti di Azoto e Titanio.

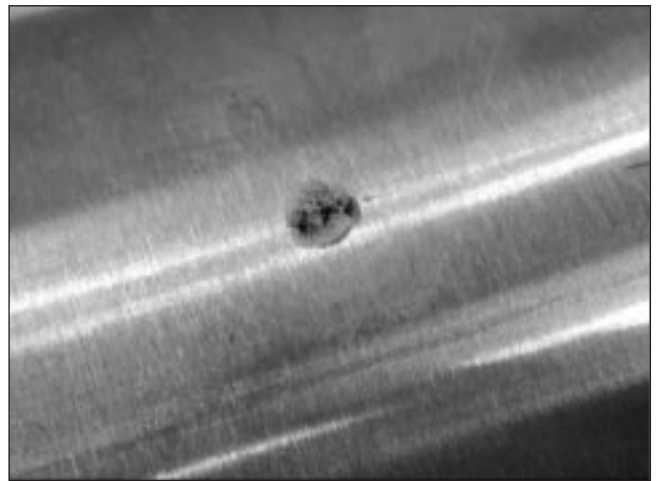
Sulla superficie esterna del tubo è presente un difetto di forma tondeggiante; intorno ad esso la superficie del tubo si presenta integra, non cromaticamente alterata e priva di depositi ( Fig.1). Dal momento che è l'unico difetto individuato sulla superficie esterna del campione, verrà esaminato più approfonditamente allo scopo di verificare se ad esso si deve la perdita del tubo.

Fig. 1 – Dettaglio di un difetto affiorante sulla superficie esterna del tubo.

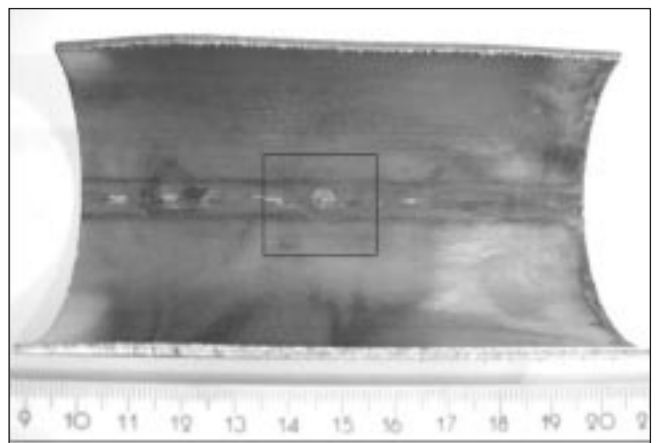
Sezionato longitudinalmente, è stato possibile esaminare anche la superficie interna del tubo: si rileva la presenza di depositi di colore rossastro particolarmente concentrati in prossimità della zona elettrounita (Fig.2). In corrispondenza del riquadro blu si nota una zona circolare in cui il deposito non è presente. Esso corrisponde al difetto individuato sulla superficie esterna.

Fig. 2 – Dettaglio del tubo di Fig. 1 dopo sezionamento longitudinale.

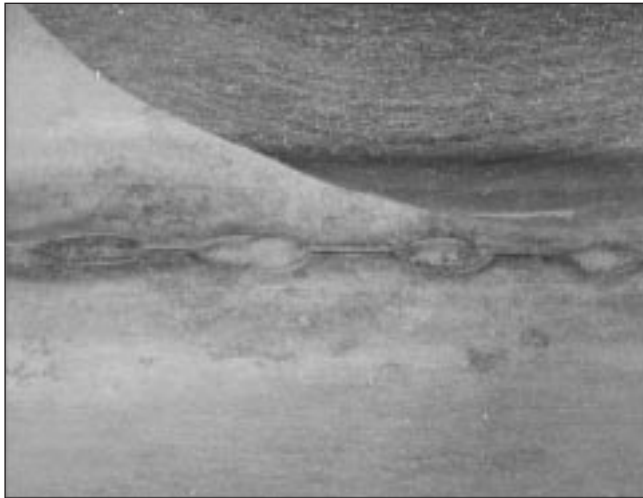
Ad un attento esame, la zona elettrounita si presenta irregolare (Fig.3): la giunzione dovrebbe essere continua.

Fig. 3 – Dettaglio delle condizioni della saldatura per elettrodeposizione.

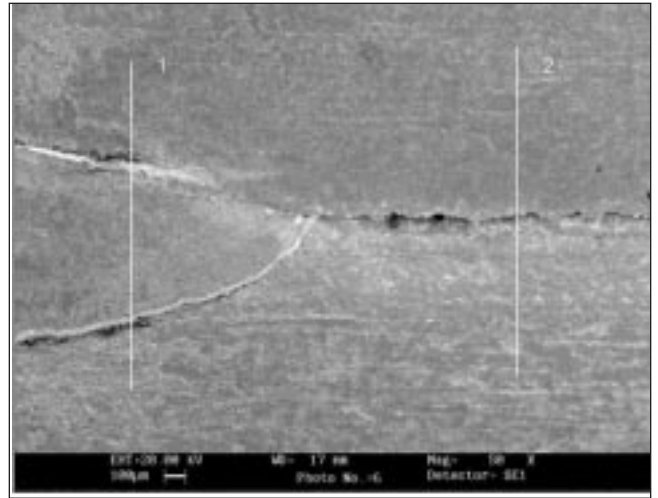
Fig. 5 – Dettaglio di un tratto della zona elettrodepositata.

La zona evidenziata dal riquadro blu in Fig. 2 è stata esaminata ad un maggiore ingrandimento: la zona non interessata da depositi presenta un foro in corrispondenza delle elettrogiunzioni. Le zone scure, invece, corrispondono al deposito, la cui composizione è stata rilevata con la microanalisi (Fig. 12): ossido/idrossido di ferro, che conferisce la tipica colorazione rosso-bruna della ruggine, carbonati, cloruri e composti dello zolfo tipici di condense acquose. In particolare la presenza del picco di cloro rileva la presenza di cloruri che sono in grado di favorire un fenomeno di corrosione localizzata. La Fig. 5 mostra un tratto della zona elettrodepositata che presenta delle irregolarità.

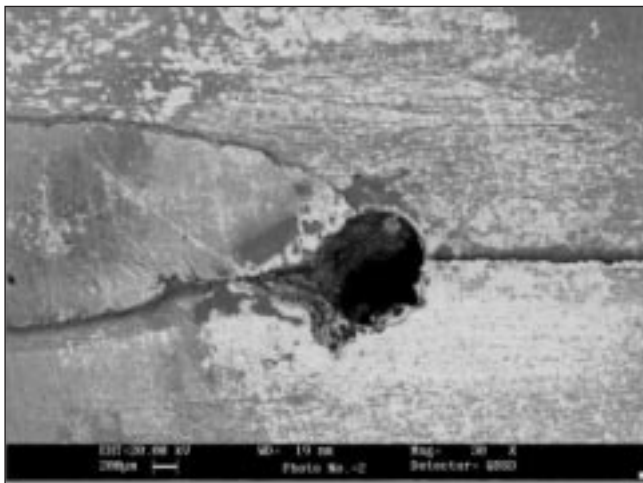
Fig. 4 – Esame al microscopio elettronico a scansione. Particolare della zona evidenziata dal riquadro blu di Fig. 2. Immagine processata con elettroni BSD.

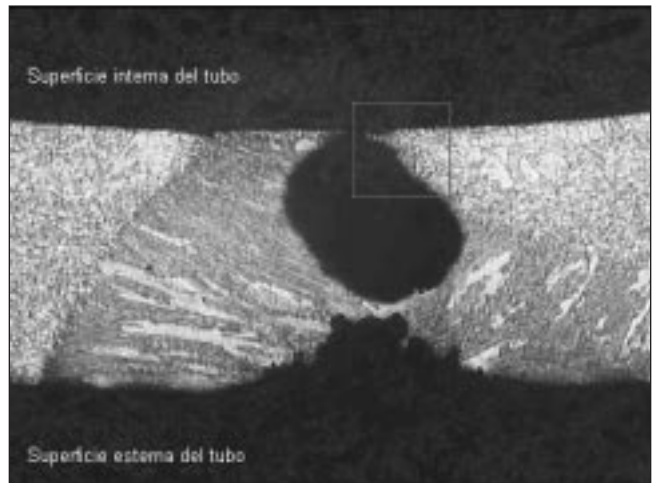
Fig. 6 – Esame microscopico. Attacco: Elettrolitico in Acido Ossalico 10%. Sezione trasversale della perdita di Fig. 4 x 25

La Fig. 6 mostra il difetto di Fig. 4 sulla sezione trasversale: ad esso corrisponde sulla superficie interna del tubo un pit di corrosione di dimensioni piuttosto rilevanti in quanto interessanti quasi l'intero spessore del tubo. Sulla superficie esterna si nota la morfologia del punto documentato in Fig. 1. Ragionevolmente i due difetti sono comunicanti su un piano diverso da quello documentato: in tale modo viene

giustificata la perdita del tubo. Entrambi i difetti interessano la zona fusa (elettrodeposizione).

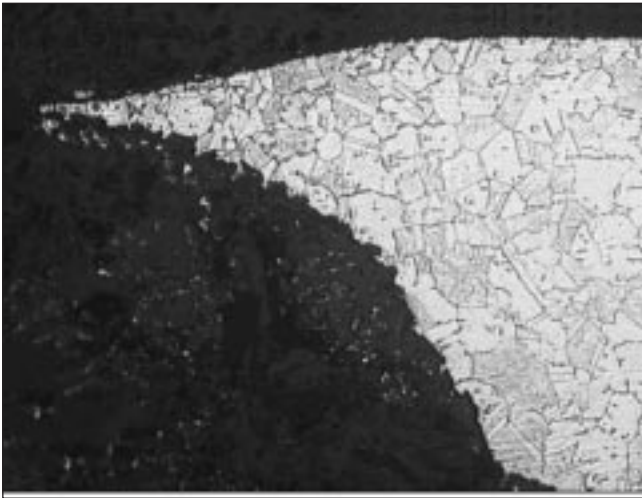
Fig. 7 – Dettaglio del bordo della perdita di Fig. 6 x 200.  
Fig. 7 – Detail of the internal surface of the leakage of Fig. 6.

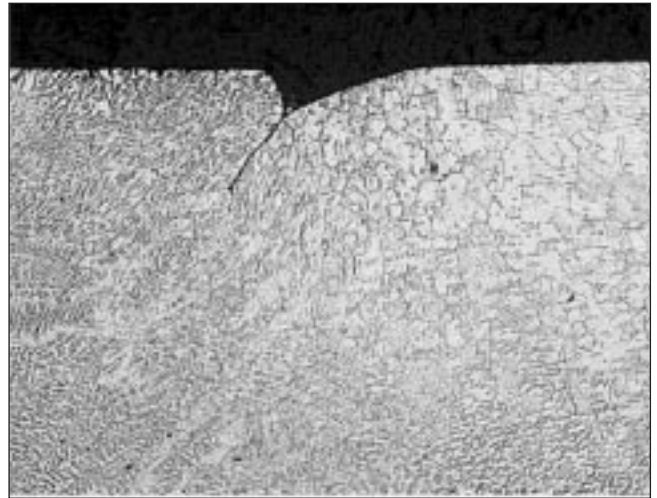
Fig. 9 – Dettaglio della zona evidenziata dal riquadro di Fig. 8 x 100.  
Fig. 9 – Detail of the area delimited by the yellow square in Fig. 8.

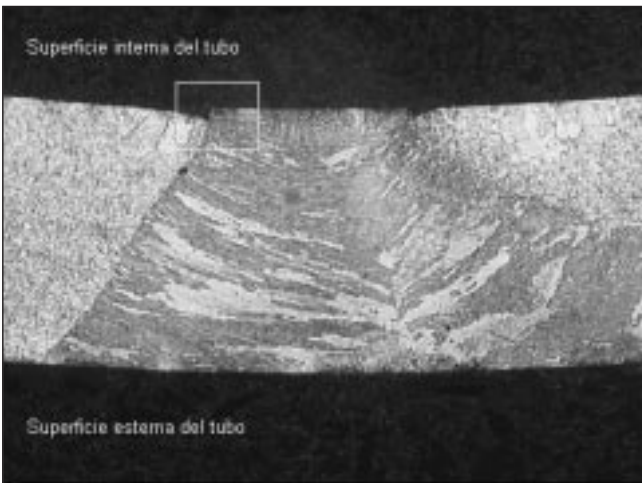
Le Figg. 8÷11 documentano che l'elettrodeposizione non è stata eseguita in modo corretto in quanto in entrambe le sezioni esaminate si notano difetti come mancanze di fusione (Fig. 8) e mancanze di penetrazione (Fig. 10) dai quali si sono innescate anche delle cricche trasgranulari. In corrispondenza di tali punti si possono verificare ristagni aumentando l'aggressività dei cloruri.

Fig. 8 – Sezione trasversale 1 di Fig. 5 x 25.  
Fig. 8 – Cross section 1 indicated in Fig. 5.

1. Selezione di acque di qualità adeguata per le prove idrostatiche
  2. Completo drenaggio al termine della prova
  3. Riduzione del tempo morto tra la prova idrostatica e la messa in servizio
  4. Miglioramento della qualità delle saldature elettro unite.
- Non si ritiene in questa fase utile procedere all'up-grade dei materiali impiegati inevitabilmente accompagnato da un aggravio di costi ingiustificato, in quanto il fenomeno corrosivo è da attribuirsi a condizioni anomale non corrispondenti a quelle di esercizio.

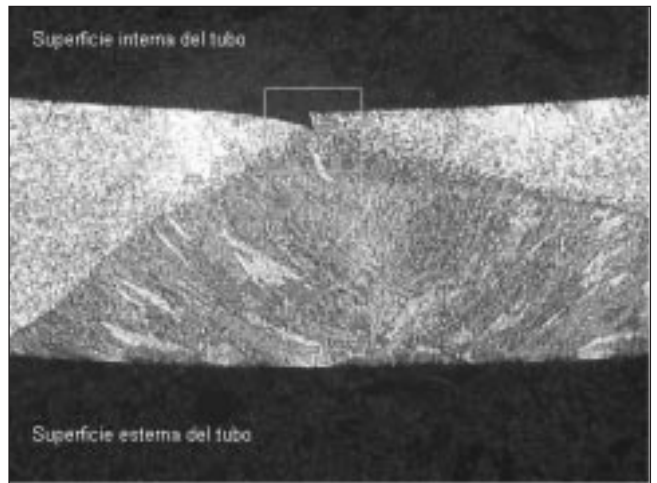
Fig. 10 – Sezione trasversale 2 di Fig. 5 x 25.  
Fig. 10 – Cross section 2 indicated in Fig. 5.

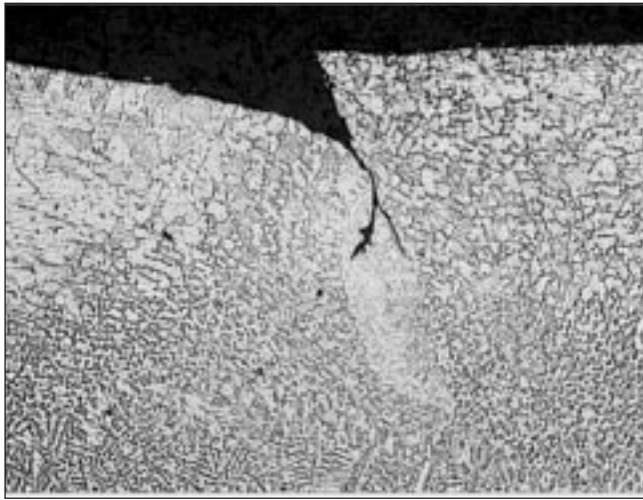
Fig. 11 – Dettaglio della zona evidenziata dal riquadro di Fig. 10 x 100.

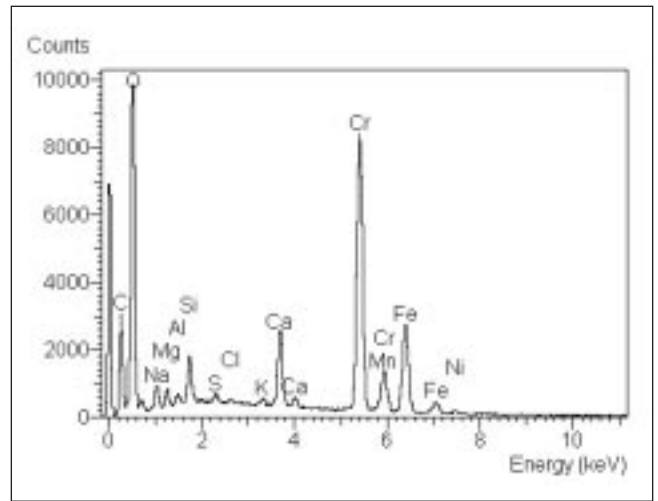
Fig. 12 – Microanalisi EDS effettuata in corrispondenza del deposito di Fig. 5.

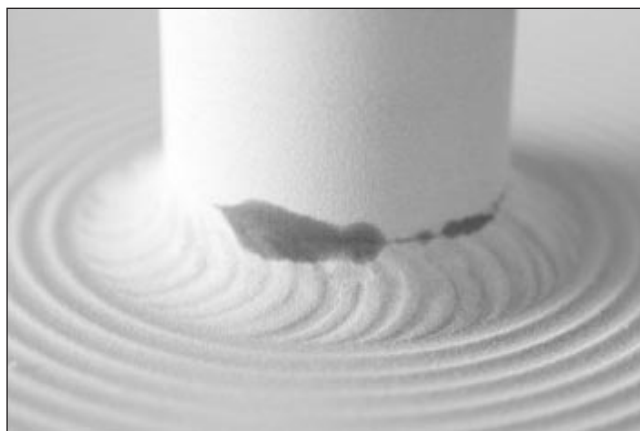
Fig. 1 – Esame visivo. Particolare del camp.B. Innesco della cricca.

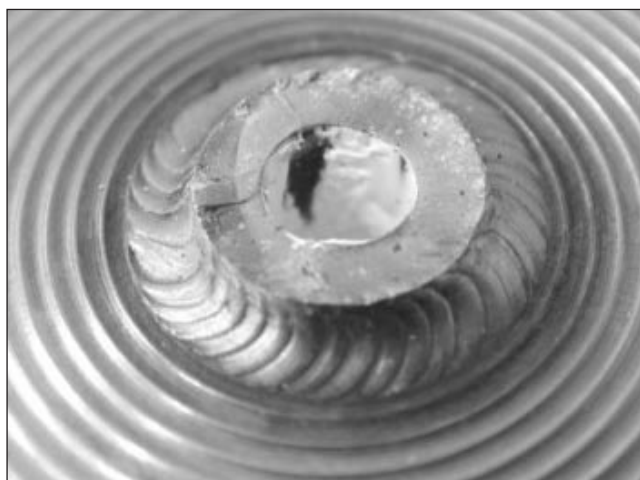
Fig. 2 – Particolare del camp. A . Superficie della frattura lato flangia.

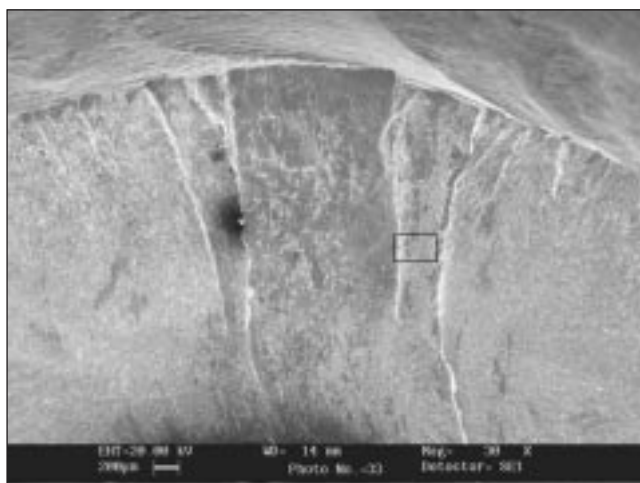
Fig. 3 – Esame frattografico al microscopio elettronico a scansione S.E.M. Superficie esterna. Particolare di alcuni inneschi della rottura del campione A.

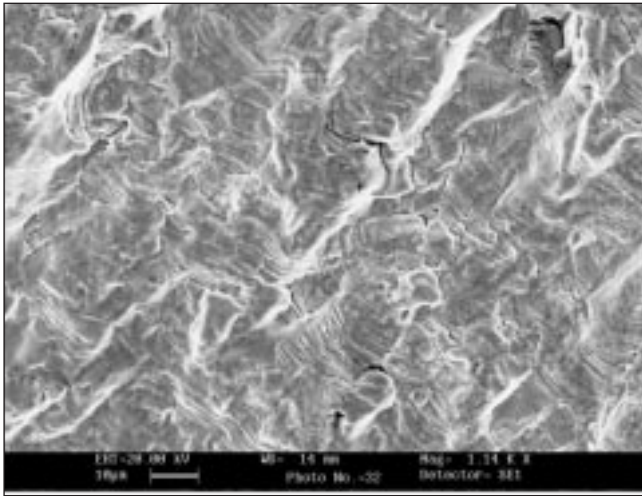
Fig. 4 – Particolare evidenziato in Fig. 3. E' evidente il tipico avanzamento della fatica.

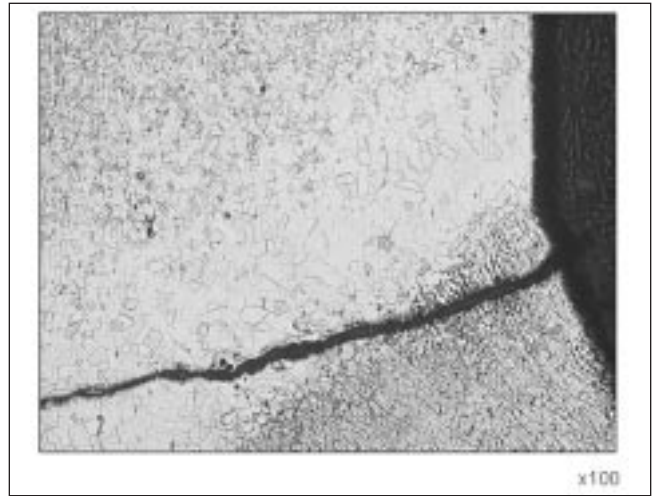
La Fig.7 mostra l'innesco della cricca, che interessa parte della zona fusa; la cricca avanza poi nella zona termicamente alterata, caratterizzata da una microstruttura a grano di dimensioni maggiori rispetto a quelle del metallo base del tubo. Tale alterazione è attribuibile all'apporto di calore durante il processo di saldatura, che ha comportato anche una distensione della microstruttura tale da annullarne l'incrudimento dovuto alla lavorazione meccanica ( laminazione). La Fig.8, rappresentativa della zona termicamente alterata del tubo su una sezione non comprendente la cricca, ne mette in evidenza la differenza microstrutturale con la microstruttura del tubo.

Fig. 7 – Innesco della cricca di Fig. 6 x100. Attacco: HCL+HNO<sub>3</sub>.

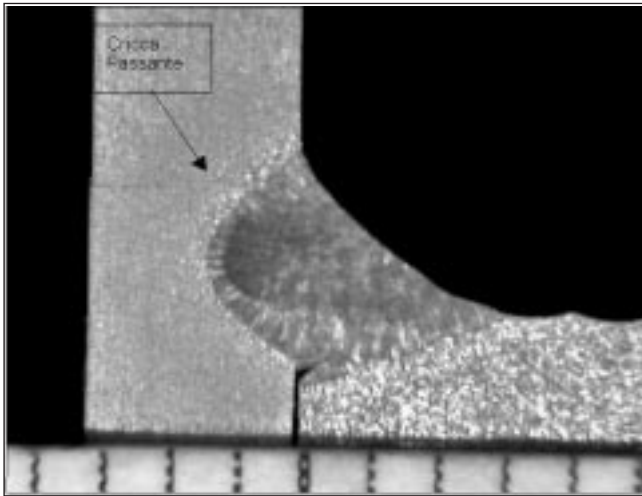
E' stata prelevata una sezione longitudinale del campione B in corrispondenza della cricca: la Fig.5 documenta come essa interessi l'intero spessore del tubo e si inneschi a partire dalla linea di fusione. La Fig.6, che documenta la stessa sezione ad un maggiore ingrandimento, mette in evidenza la cricca in tutta la sua interezza; la sua morfologia è lineare e transgranulare, riconducibile ad un meccanismo di rottura per fatica.

Fig. 5 – Esame macroscopico. Attacco: HCL+HNO<sub>3</sub>. Sezione trasversale della saldatura in una zona criccata. Campione identificato B.

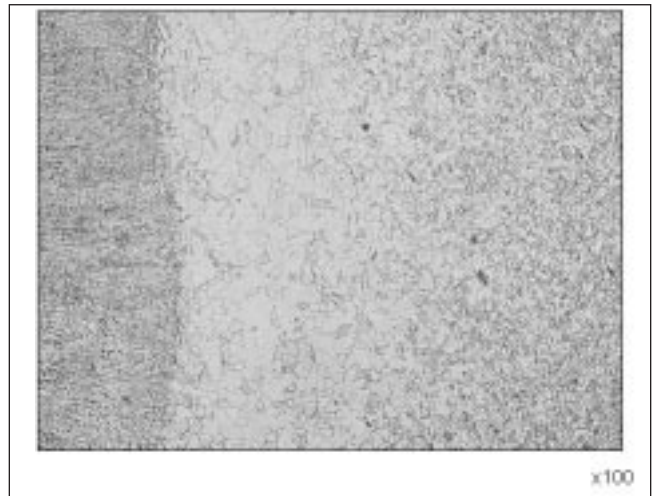
mento dovuto alla lavorazione meccanica ( laminazione). La Fig.8, rappresentativa della zona termicamente alterata del tubo su una sezione non comprendente la cricca, ne mette in evidenza la differenza microstrutturale con la microstruttura del tubo.

Fig. 8 – Zona termicamente alterata – lato tubo x100. Attacco: HCL+HNO<sub>3</sub>.

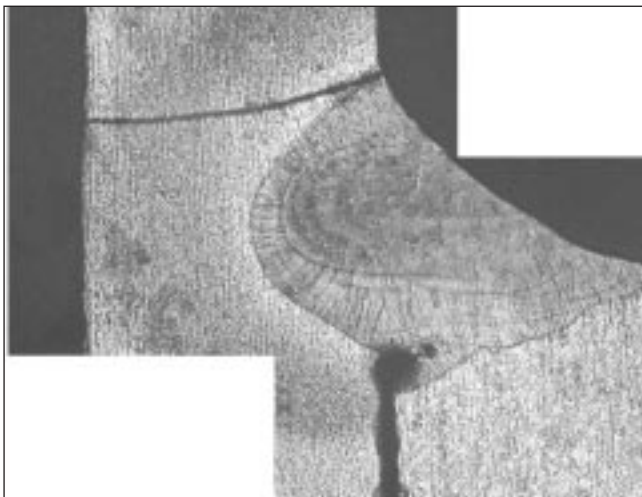
Fig. 6 – Esame microscopico. Sezione del tratto di saldatura criccata del campione identificato B x25. Attacco: HCL+HNO<sub>3</sub>.

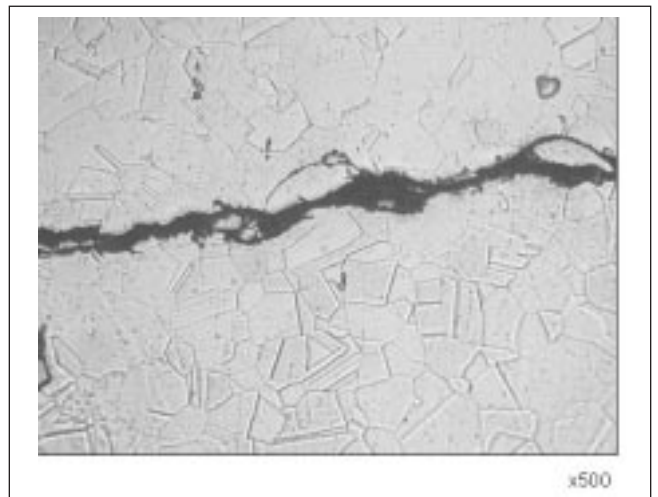
Fig. 9 – Andamento della cricca nella zona termicamente alterata lato tubo x500.

La Fig.9 mostra un tratto della cricca che si sviluppa all'interno della zona termicamente alterata, dove i grani sono equiassici e privi di incrudimento, a differenza della microstruttura del tubo, con grani più piccoli, orientati nella direzione di laminazione e fortemente incruditi ( Fig.10); i valori di durezza ottenuti nelle due zone rappresentano il diverso grado di incrudimento.

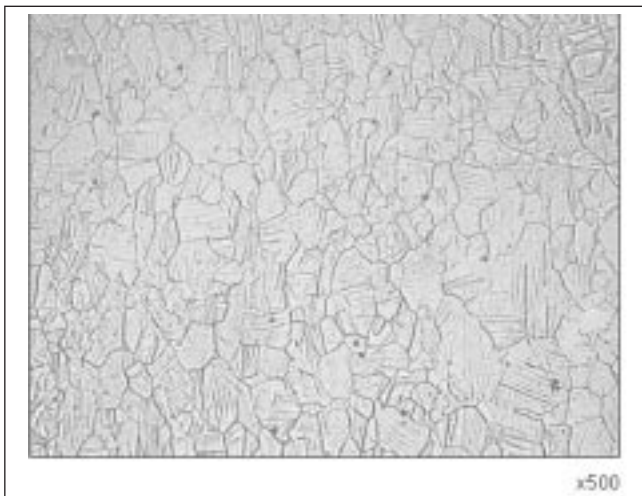
Fig. 10 – Materiale base tubo x500. Attacco: HCL+HNO<sub>3</sub>.

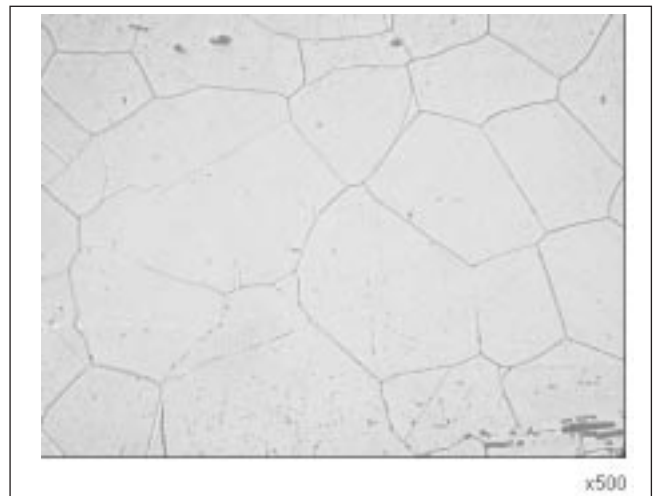
Fig. 11 – Materiale base della flangia x500. Attacco: HCL+HNO<sub>3</sub>.

Il metallo base della flangia è costituito da grani molto più grossi (confronto diretto con Fig.10), equiassici e distesi (Fig.11); non è presente una zona termicamente alterata vera propria (Fig.12), sia perché non c'è diversità nella microstruttura, sia per i valori di durezza, simili a quelli del metallo base.

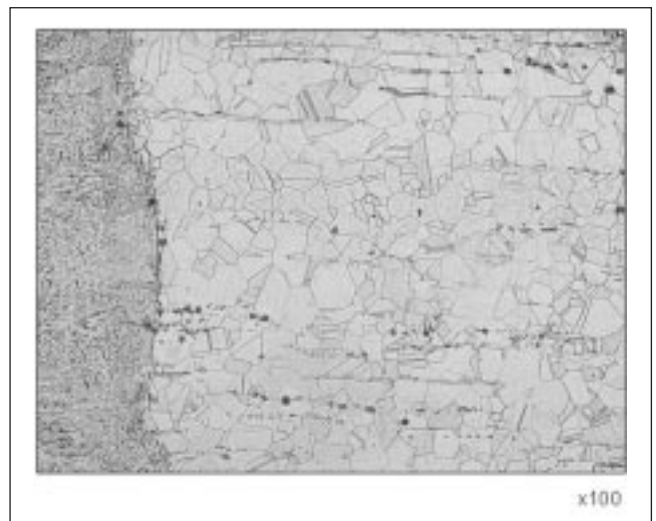
Fig. 12 – Zona termicamente alterata lato flangia x100. Attacco: HCL+HNO<sub>3</sub>.
