# La "Situla della Certosa": studio diagnostico finalizzato alla protezione e conservazione

C. Bosi, G. L. Garagnani, C. Martini, C. Morigi Govi, G. Bartoloni

Memoria presentata al 28° Convegno Nazionale AIM,  
Milano, 8-11 novembre 2000

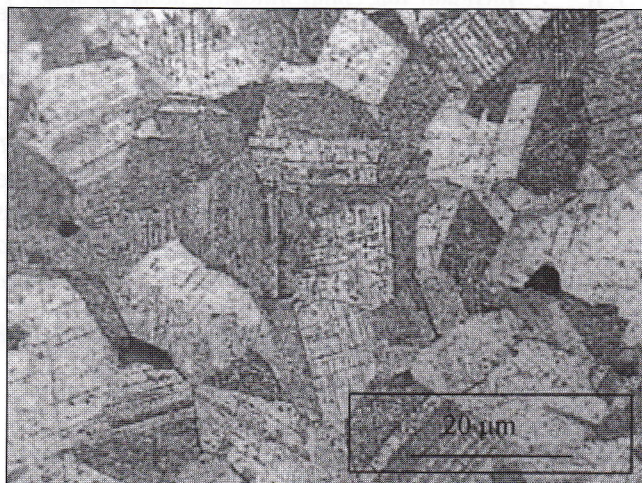
dalla Situla della Certosa mostra una struttura ricristallizzata, con grani prevalentemente equiassici. Si osservano geminati e bande di scorrimento rettilinee, talvolta sovrapposte (Fig.3), che indicano come il materiale abbia subito cicli termici e di deformazione plastica alternati [3]; una tale microstruttura indica che l'ultima fase è probabilmente stata una lavorazione per deformazione plastica a freddo.

Fig.3 - Microstruttura del fondo della Situla della Certosa.

Fig.3 - Certosa Situla, microstructure of the bottom, showing twins and shear bands.

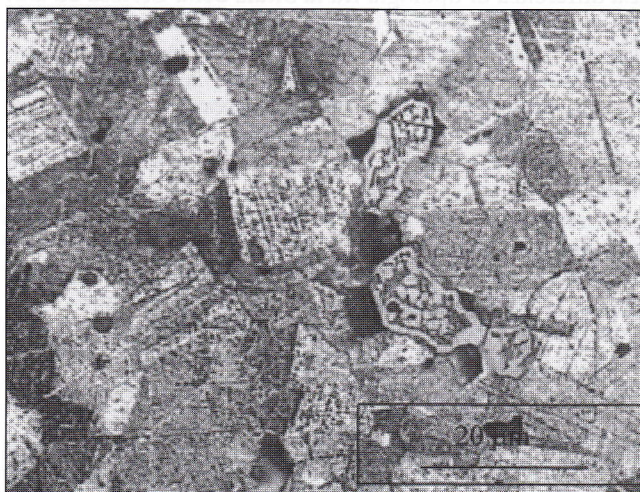
I campioni studiati sono costituiti da un bronzo con struttura non completamente monofasica: talvolta si osserva infatti la precipitazione, prevalentemente a bordo grano, dell'eutettoide  $\alpha+\delta$  (Fig.4). Sono presenti inoltre inclusioni non metalliche, costituite soprattutto da solfuri di rame (Fig. 5-a). I solfuri di rame hanno svolto, si presume, la funzione di centri di nucleazione per l'eutettoide  $\alpha+\delta$ : compaiono infatti entrambi a bordo grano, come si può vedere in Figura 5-b.

Fig.4 - Microstruttura del fondo della Situla della Certosa.

Fig.4 - Certosa Situla, microstructure of the bottom with copper sulphides and  $\alpha+\delta$  eutectoid.

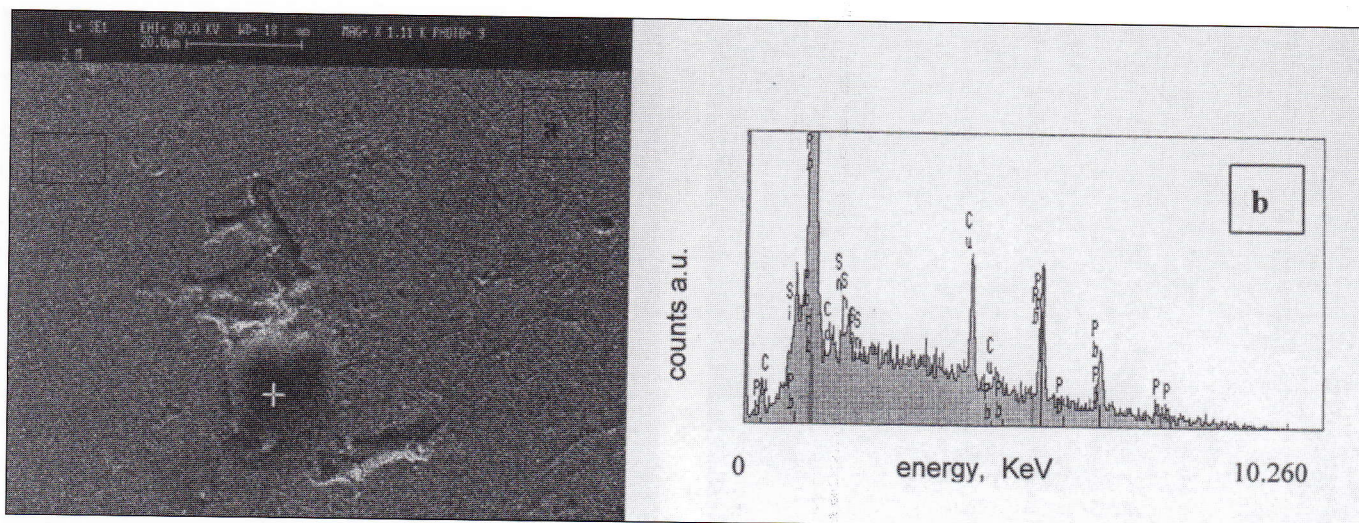
Le microanalisi mediante sonda EDS hanno confermato la presenza della fase eutettoidica ricca di stagno, oltre che di solfuri di rame e di numerosi precipitati contenenti piombo (Fig.7) e tracce di ferro. In molti casi gli spettri EDS segnalano anche presenza di cadmio, in particolare nel fondo del reperto (punto di prelievo: D) (Fig.6). Su tutti i campioni analizzati sono state inoltre rilevate tracce di calcio e silicio, probabilmente dovute all'interazione con l'ambiente o a interventi di conservazione (es. armatura di sostegno in gesso posta all'interno della Situla in un precedente intervento

Fig. 7- Micrografia SEM di un precipitato contenente piombo (a) e relativo spettro EDS (b). Il simbolo + individua la zona analizzata con la sonda EDS.

Fig. 7- SEM micrograph: lead segregation (a) and relative EDS spectrum (b). “+” indicates the zones analysed by EDS microwave.

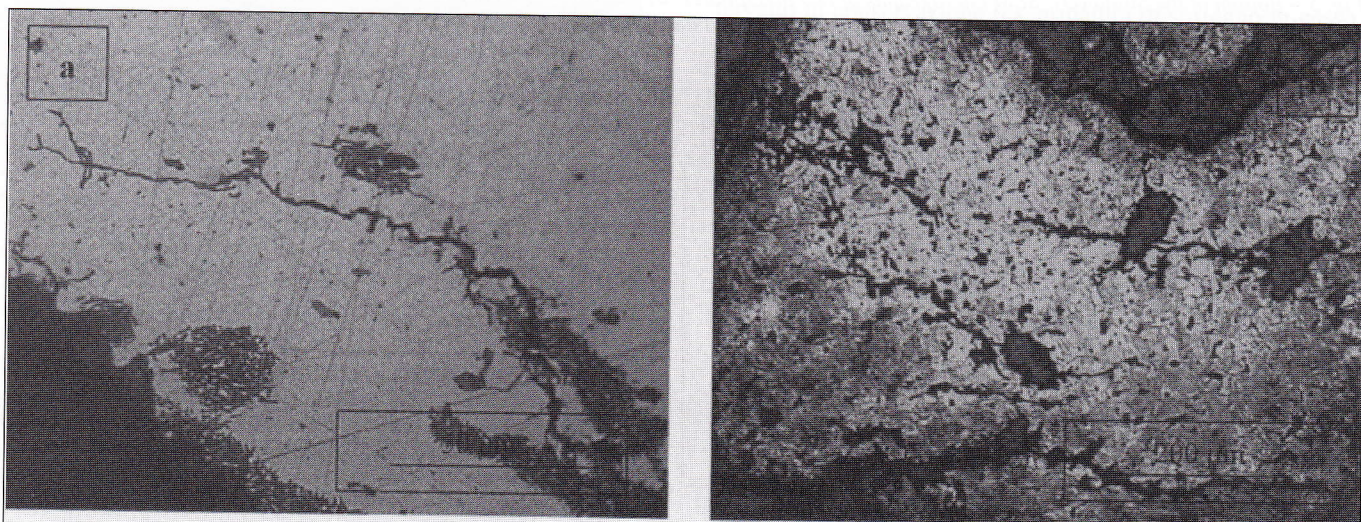
Fig. 8- Fenomeni di corrosione in:

a) parte inferiore (C), b) parte centrale (B) e c) fondo (D) della Situla della Certosa.

Fig. 8- Corrosion phenomena in:

a) lower part (C), b) central part (B) and c) bottom (D) of the Certosa Situla.

Fenomeni corrosivi sono particolarmente evidenti in tutti i campioni del reperto analizzati, con presenza di morfologie d'attacco sia intergranulare che transgranulare. Talora la morfologia dell'attacco corrosivo è tale da ipotizzare corro-

sione sotto sforzo, come si nota in Fig. 8a. Nella maggior parte dei casi, comunque, l'entità del fenomeno è tale da renderne difficile la classificazione, interessando, talvolta, l'intero spessore della lamina (D-fondo). Segni di corrosione sono stati osservati sia in sezione che in superficie (Fig. 8b) nelle zone A, B e C (pareti della Situla); nel fondo (D) l'attacco interessa un'area più ampia del campione e l'aspetto arboriforme è più accentuato (Fig. 8c). Il fondo della Situla appare corrosivo più estesamente rispetto alle altre aree del reperto; anche le modalità di corrosione appaiono diverse, in quanto si osservano attacchi preferenziali nelle zone interdendritiche.

Deep corrosion attacks were always noted, with both intergranular and transgranular morphologies. In many cases the attack was so invasive that it was difficult to classify, involving the entire thickness, in particular in the bottom of the artefact (Fig. 8c). In this case, an interdendritic corrosion process was observed, a morphology completely different from the ones evidenced in the other zones of the Situla. FAAS analyses confirmed the peculiarity of the bottom; its chemical composition was, in fact, quite different.

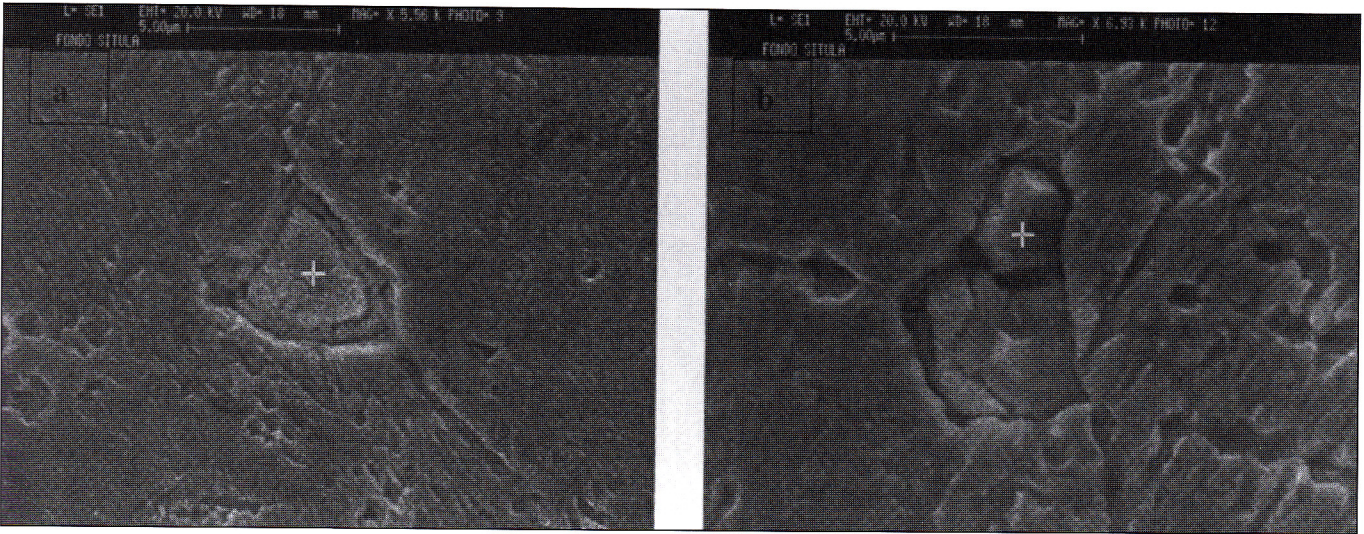
Fig. 5 - Fondo della Situla (D): micrografie SEM di precipitati con morfologia caratteristica: a) inclusione contenente rame e zolfo, con segregazioni di piombo; b) solfuro di rame accanto all'eutettoide  $\alpha+\delta$ . Il simbolo + individua la zona analizzata con la sonda EDS, rispettivamente, in Figg. 6 a e 6 b.

Fig. 5 - Bottom of the Situla (D): SEM micrographs of two precipitates: a) inclusion with copper, sulphur and lead segregations; b) copper sulphide and  $\alpha+\delta$  eutectoid. "+" indicates, respectively, in Figg. 6 a and 6 b, the areas analysed by EDS.

The analyses showed an  $\alpha$  - phase structure with some  $\alpha+\delta$  eutectoid (Fig.4); non-metallic inclusions as copper sulphides were also found (Fig. 5-a). Copper sulphides have been probably nucleation sites for the eutectoid, as they were often found together at the grain boundaries (Fig.5-b).

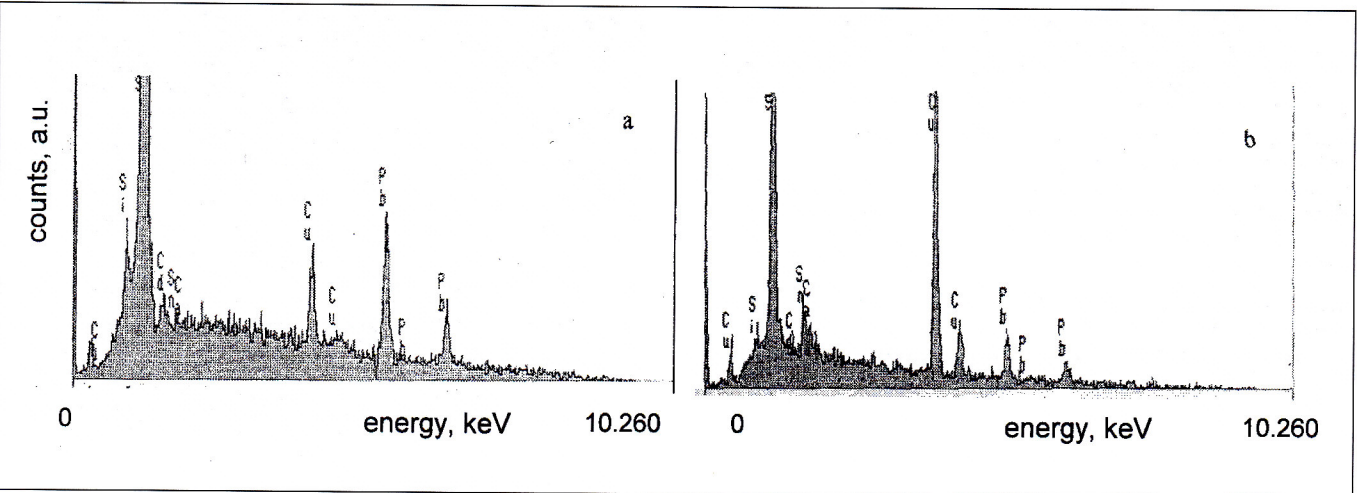
Fig. 6 - Spettri EDS di due fra i più comuni precipitati rilevati dalle analisi del fondo (D) della Situla della Certosa e rappresentati in Fig.5, che rivelano la presenza di piombo e cadmio.

Fig. 6 - EDS spectra of the most common precipitates observed in the bottom (D) of the Certosa Situla (see Fig.5), which reveals the presence of lead and cadmium.

EDS microanalyses confirmed the presence of a tin rich eutectoid phase, copper sulphides and lead segregations (Fig.7), with low amount of iron. In many cases, calcium, silicon and cadmium traces (Fig.6) were also found. Calcium and silicon are probably due to the external factors as, for example, previous restorations.

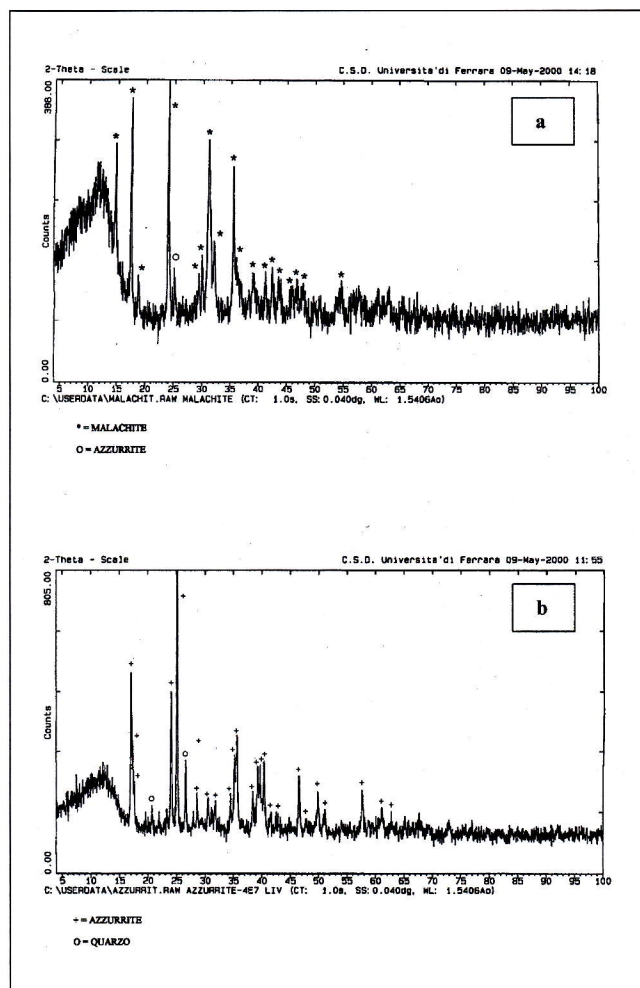
su tutto il reperto, è stato effettuato mediante XRD sulle polveri prelevate da strati a diversa profondità della parte centrale (B-zona decorata). Le analisi hanno rilevato la presenza di malachite, in alcune zone coperta da azzurrite, talvolta associata a quarzo (Fig. 9). Patine di questo tipo sono comuni su reperti ritrovati in ambienti interrati [6].

Fig. 9 - Spettri XRD (radiazione Cu Kα) sulle patine di corrosione della Situla della Certosa: a) malachite, b) azzurrite.

Fig. 9 - XRD spectra (Cu Kα radiation) of the patinas on the surface of the Certosa Situla: a) malachite, b) azurite.

Surface patinas were also studied, by means of XRD analyses; malachite and azurite were in particular found, typical patinas of buried findings (Fig. 9).

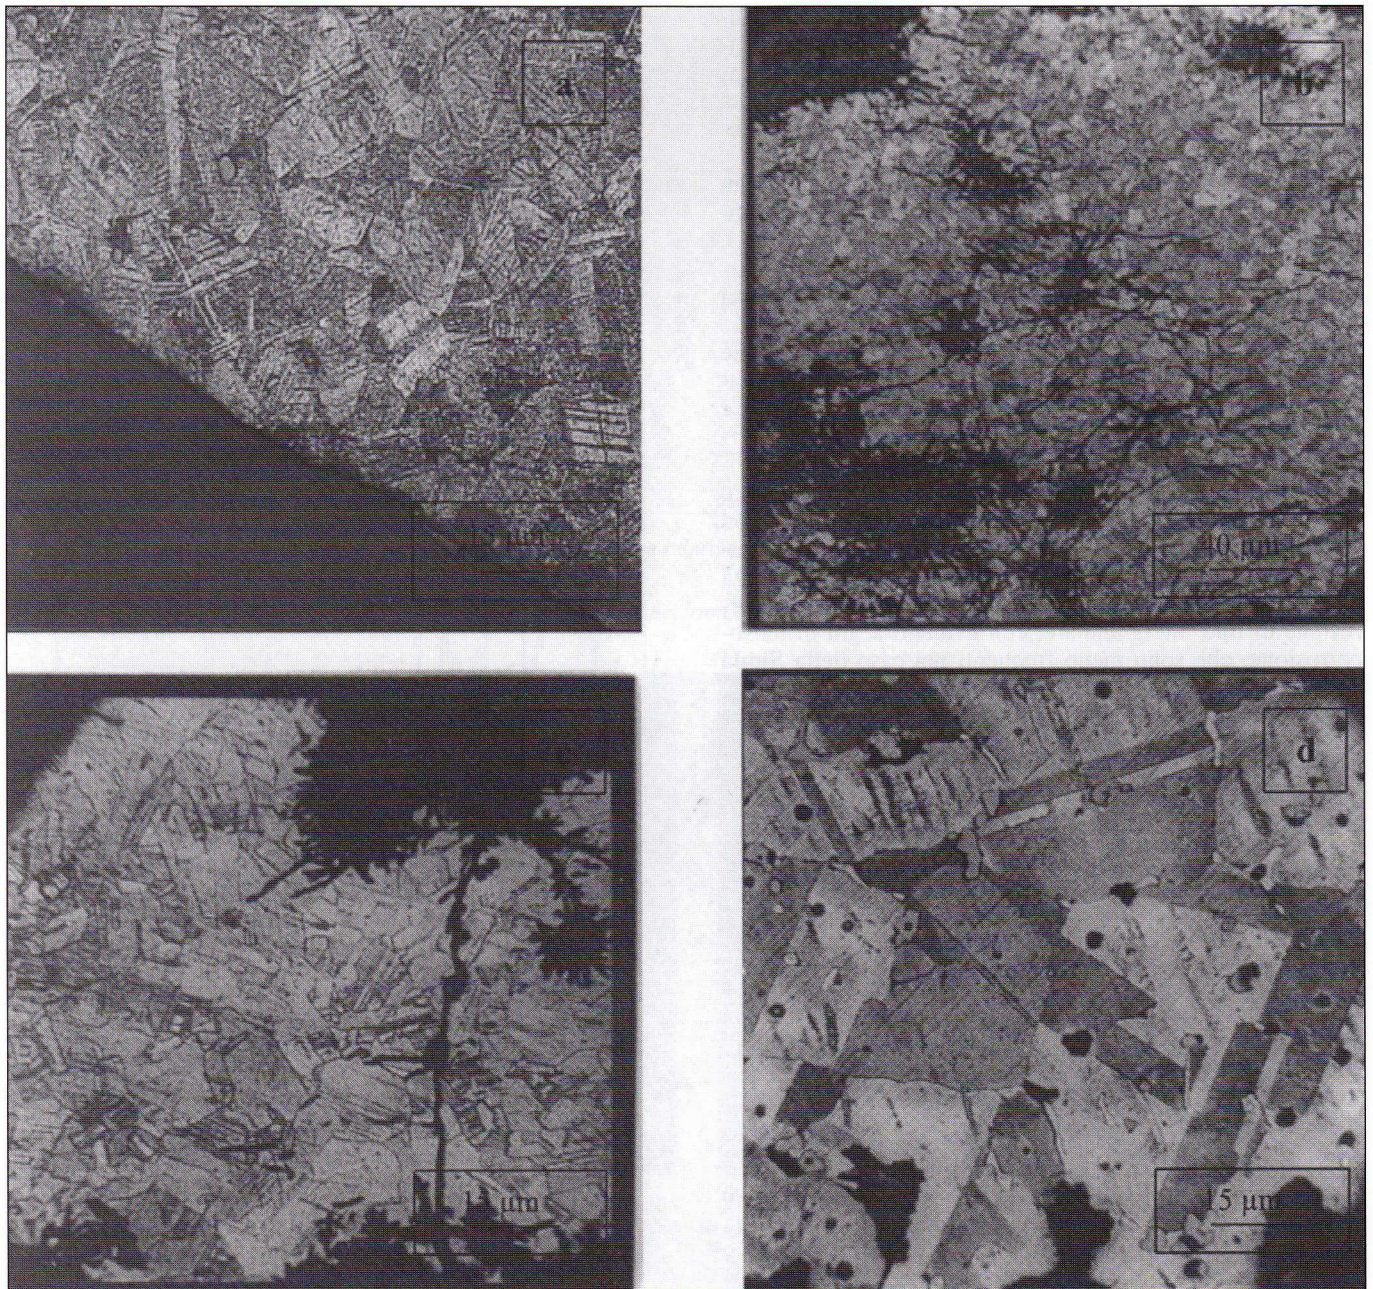
I reperti di Fig. 10 - b e 10 - c presentano infatti una microstruttura del tutto analoga a quella della Situla della Certosa: grani equiassici, geminati e bande di scorrimento, con morfologie di corrosione a prentesi "a fiore" e talora passanti attraverso l'intero spessore [3]. Una importante differenza può essere però la prevalenza, in questi due casi, di una corrosione di tipo intergranulare, con evidenti segni di tenso-corrosione, che sono meno frequenti nel caso della Situla della Certosa.

La situla Benacci Caprara T39 (tipo "Kurd"), invece, di probabile provenienza ungherese, mostra nella parete una microstruttura a grani estremamente grossolani, (Fig. 10 - d) evidenziabili anche in assenza di attacco, in conseguenza di vistosi esiti corrosivi a percorso intergranulare [3]. Questo lascia supporre che, durante il processo di manifattura, siano stati utilizzati cicli di riscaldamento condotti a temperatura maggiore rispetto agli altri reperti, tutti di sicura origine etrusca.

Fig. 10 – Micrografie eseguite al microscopio ottico relative alla microstruttura di quattro diverse situle etrusche: a) Situla della Certosa, parte centrale, b) Situla Cortesi A- T4, c) Situla Benacci Caprara T37, d) Situla Benacci Caprara T39, di tipo “Kurd”.

Fig. 10 – Optical micrographies of the microstructures of four different Etruscan situlae: a) Certosa Situla, central part, b) Cortesi A- T4 Situla, c) Benacci Caprara T37 Situla, d) Benacci Caprara T39, “Kurd” type, Situla.
