# Tecniche analitiche e frattografiche di caratterizzazione di un fenomeno di rottura

M. Mantovani, P. Miselli

*Nel presente lavoro viene studiata la causa di rottura di un albero motore di un autocarro durante l'esercizio, attraverso differenti tecniche analitiche e microscopiche in grado di evidenziare le cause che hanno provocato tale anomalo comportamento del materiale.*

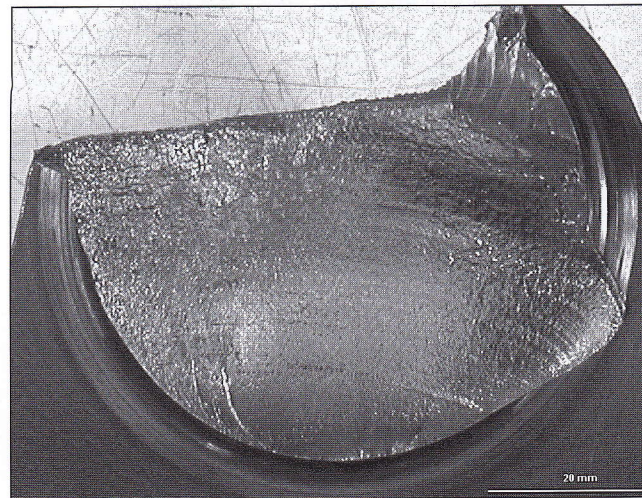
Dall'esame visivo è stato possibile osservare che la rottura è avvenuta in corrispondenza del raccordo alla base del contrappeso. Dall'immagine di seguito riportata si rileva una superficie sostanzialmente piatta, priva di deformazioni plastiche evidenti; si riscontra inoltre la presenza di segni dalla morfologia concoidale (linee di arresto) tipiche del fenomeno di fatica ed imputabili alle variazioni del carico di esercizio (fig.1).

Da una attenta osservazione della superficie di rottura è possibile distinguere chiaramente la presenza di alcuni ratchet

Fig.1 - Immagine al microscopio ottico (circa 1X) della zona di frattura.

marks posizionati con geometria radiale in corrispondenza della parte esterna del diametro.

Lo stadio di propagazione stabile della cricca di fatica interessa oltre metà della superficie di rottura; oltre questa zona si rileva la presenza di una struttura fibrosa che è probabilmente stata prodotta durante la fase di propagazione instabile (schianto finale).

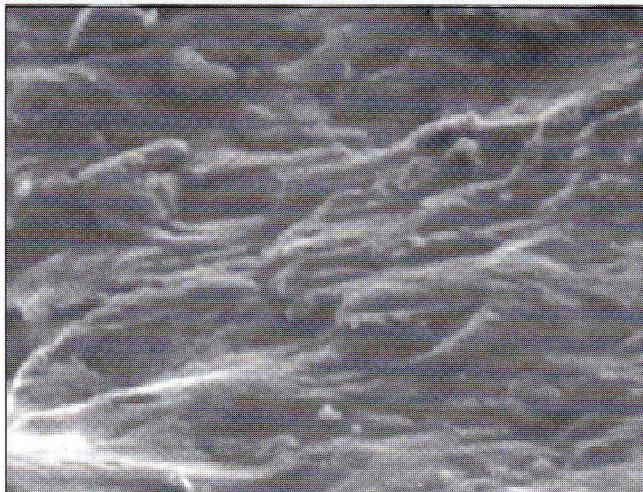
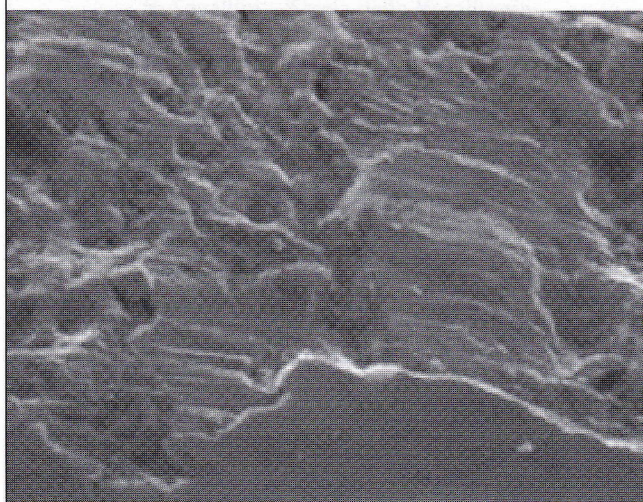
Le immagini di seguito riportate mostrano la presenza di striature di fatica collocate nella zona del campione soggetta alla propagazione stabile della cricca (fig.2).

La presenza di striature di fatica, sebbene poco marcate a causa della complessità microstrutturale dell' albero, confermano tuttavia il fatto che la frattura si sia verificata a causa di un fenomeno di fatica.

Fig. 2 - Immagini SEM (1250X) in corrispondenza della zona di frattura.

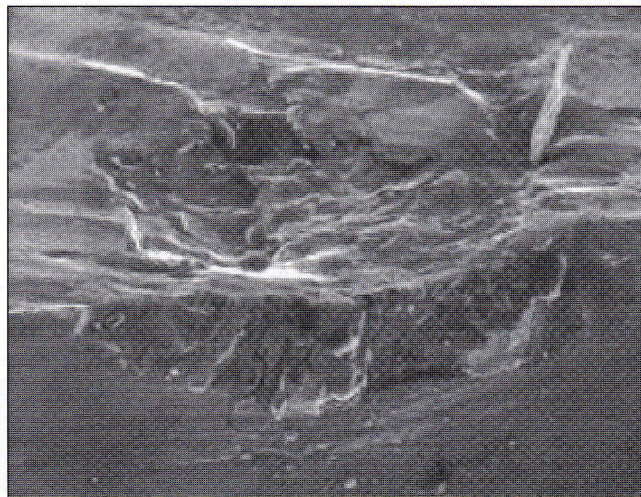
La figura 3 mostra la zona molto probabilmente responsabile dell' innesco del fenomeno di fatica; la zona evidenziata in figura manifesta la presenza di un evidente difetto superficiale. Le immagini di figura 4 evidenziano la presenza di un notevole numero di difetti localizzati nell' area immediatamente adiacente quella di rottura del componente.

Fig. 3 - Immagine SEM (330X) del difetto superficiale sulla superficie di frattura.

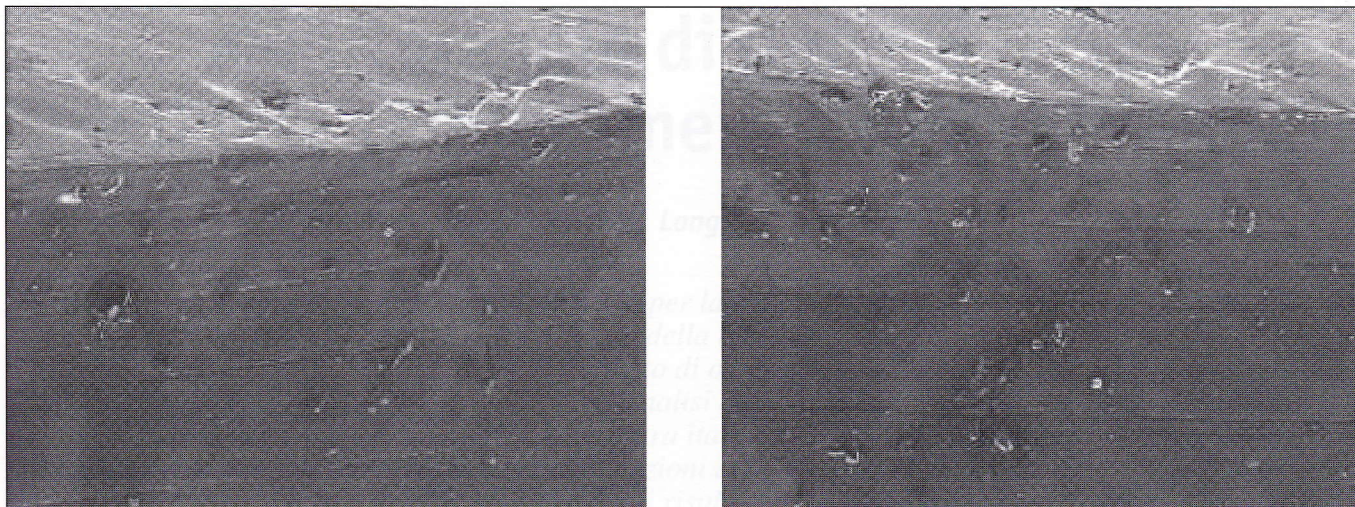
La morfologia dei difetti riscontrati è riconducibile a pitting di corrosione, alcuni dei quali risultano anche uniti da cricche trasversali all' asse dell' albero.

Fig. 4 – Immagini SEM (80X) dell'area adiacente alla superficie di rottura.

Pertanto il fenomeno di rottura potrebbe essere evitato assicurandosi che lo stato superficiale dell'albero non venga a diretto contatto con ambienti nocivi da un punto di vista corrosivo ed effettuando comunque controlli non distruttivi periodici per mantenere monitorato il materiale evitando così improvvise rotture.

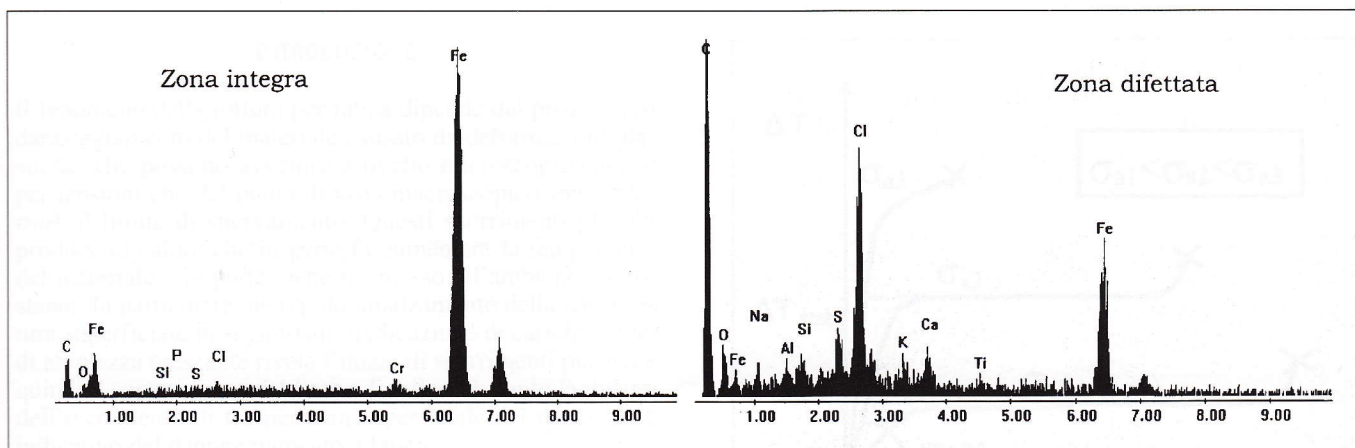
Fig. 5 – Spettri EDS della composizione chimica qualitativa della zona integra e di quella difettata.

sponsabili della formazione dei pits sono stati raccolti spettri di composizione chimica attraverso la microanalisi in dispersione di energia (Philips DX-4) del microscopio elettronico a scansione; comparando gli spettri qualitativi rilevati in corrispondenza del fondo di alcuni pits con quello rilevato in zone non interessate dal fenomeno corrosivo (prive di difetti) è stato evidenziata la presenza di Cl in elevata concentrazione in corrispondenza del fondo delle cavità superficiali riscontrate (figura 5).

Il fatto che il materiale in esame sia del tipo attivo - passivo e la concentrazione anomala di Cl rilevata in corrispondenza delle cavità portano a confermare l'ipotesi sopra evidenziata.

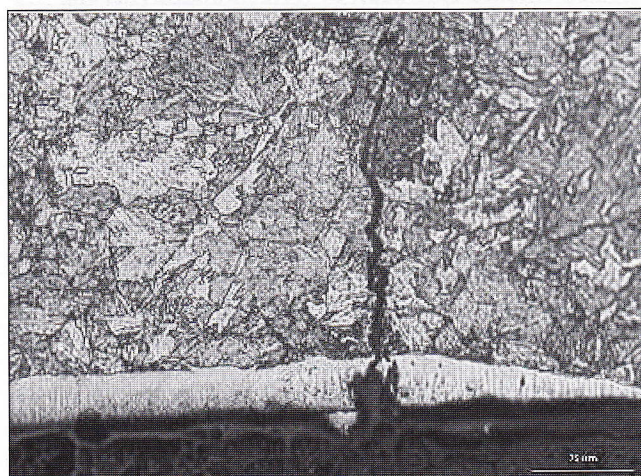
La figura 6 mostra come in alcune zone vi sia la formazione di cavità da cui si dipartono delle cricche di fatica concorrenti a quella che hanno portato alla rottura del componente. Come si osserva dall'immagine sopra riportata, la morfologia della propagazione è di tipo transgranulare con direzione di propagazione perpendicolare alla superficie esterna, a conferma nuovamente di una tipica morfologia del fenomeno di fatica.

Fig. 6 – Immagine al microscopio ottico(520X) di una cricca.
