L'infragilimento da idrogeno. Un caso di studio in una barra di comandi di un velivolo dell'aviazione generale.

M. Amura, V. Di Paolo, M. Bernabei, M. Colavita, L. Aiello

Aeronautica Militare - Centro Sperimentale di Volo, Aeroporto Pratica di Mare 00040 Pomezia – Roma
mikael.amura@aeronautica.difesa.it

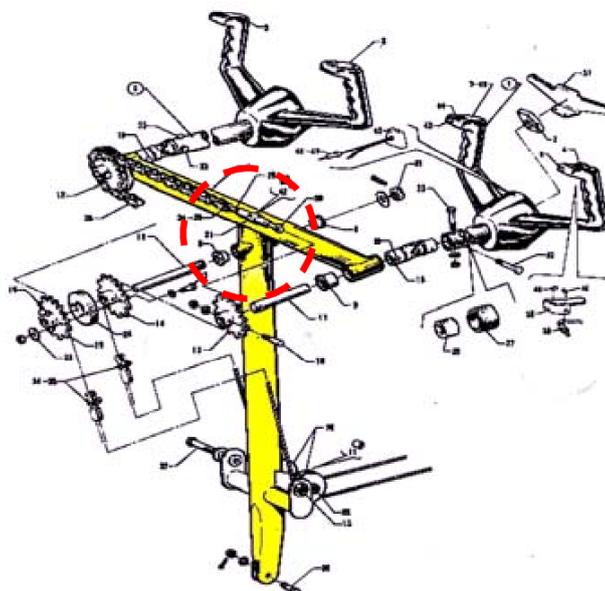
La barra comandi è costituita da due giunti a “T”, e presenta la rottura in corrispondenza della saldatura tra questi (tratteggio in Fig. 4). La barra ha la funzione di governare il piano orizzontale di coda e consente rotazioni del velivolo intorno all'asse di beccheggio. Nel dettaglio la rotazione rigida del corpo della barra, fulcrato all'apice inferiore si traduce, mediante organi metallici di rimando, nella rotazione del piano orizzontale di coda.

Figura 4: Schema della barra comandi.

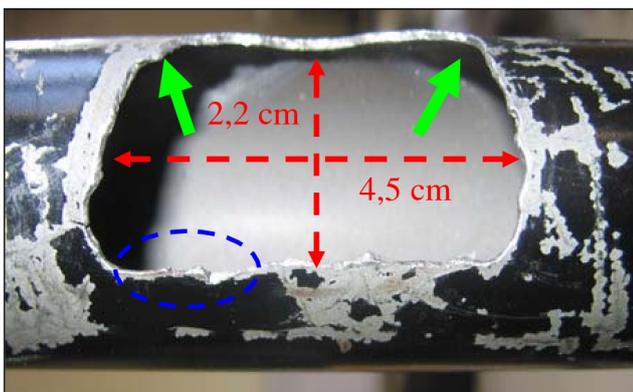
Il reperto presenta una deformazione di tipo plastico coerente con una sollecitazione agente nella direzione che va dalla prua alla coda del velivolo (freccie in Fig. 5). La superficie di rottura è approssimativamente ellittica (Fig. 5), lucente ed a grana grossolana caratterizzata anche dalla presenza di numerose bolle (freccie verdi in Fig. 6).

Le superfici di rottura presentano ampie zone di spalmatura. Nella zona approssimativamente opposta alla deformazione plastica più marcata (tratteggio blu in Fig. 5) si osserva una morfologia di rottura a carattere intergranulare. Sulle facce dei grani si rilevavano numerose "creste a strappo" "Ductile hair-lines" (freccie in Fig. 9) e micropori (tratteggi bianchi in Fig. 9), associabili ad

Figura 5: Superficie di frattura.

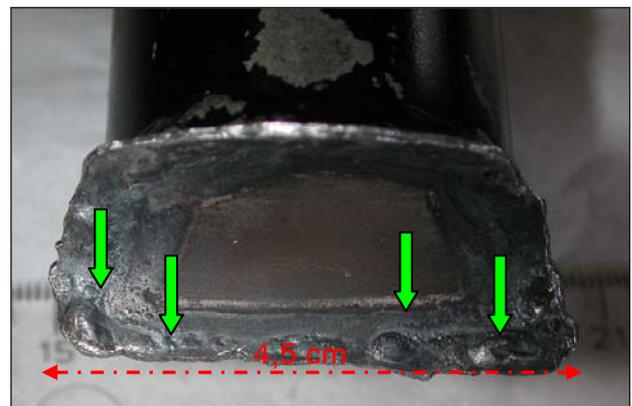
Figura 6: Bolle da saldatura.

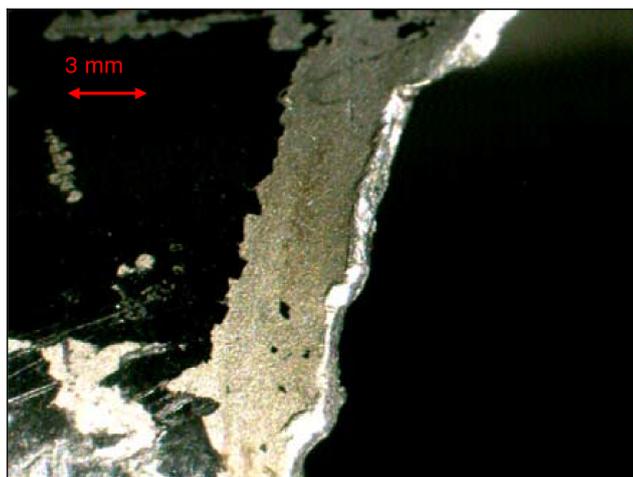
L'osservazione evidenzia spalmature sulla superficie di rottura (Fig. 7) e porosità che raggiungono in taluni casi un diametro massimo di 2 mm (tratteggio in Fig. 8).

Figura 7: Spalmature sulla superficie di rottura.

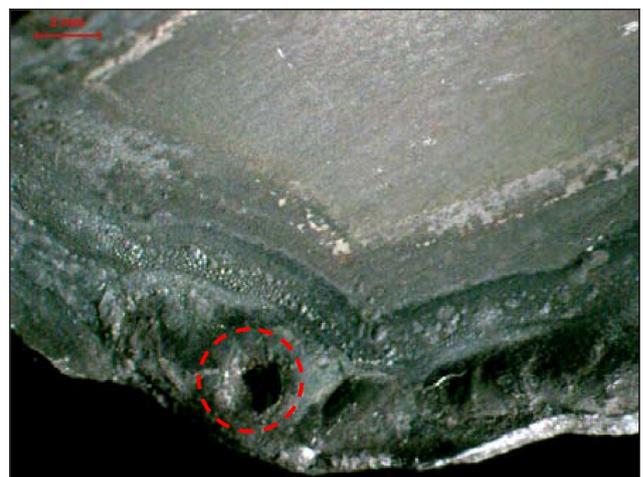
Figura 8: Porosità.

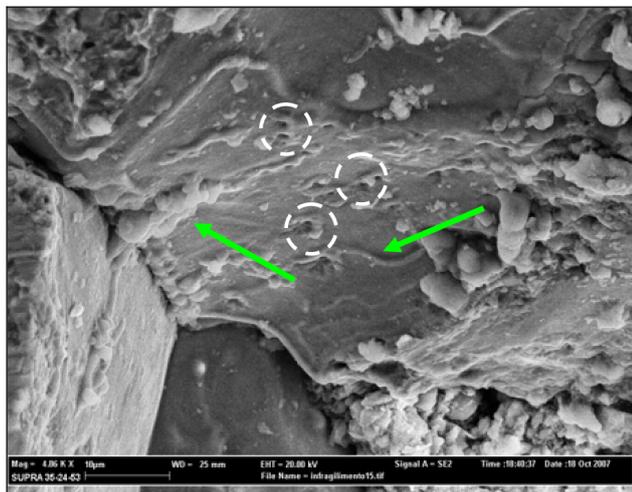
un fenomeno di infragilimento da idrogeno in tale area. Questa parte della superficie di frattura è dunque stata individuata quale zona d'innescò della frattura, coerentemente alla direzione delle forze applicate ed in relazione all'utilizzo della barra comandi.

Figura 9: Ingrassimento da idrogeno.

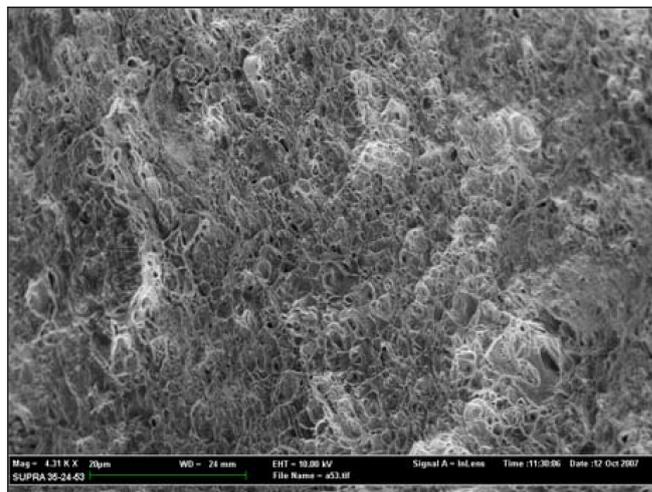
Nelle aree limitrofe alle deformazioni plastiche, si rilevano le microbuche caratteristiche delle zone di rottura per sovraccarico (dimples - Fig. 10). Infine si evidenziano le numerose cavità (Fig. 11) che diminuiscono in modo significativo la sezione resistente del materiale.

Figura 10: Dimples.

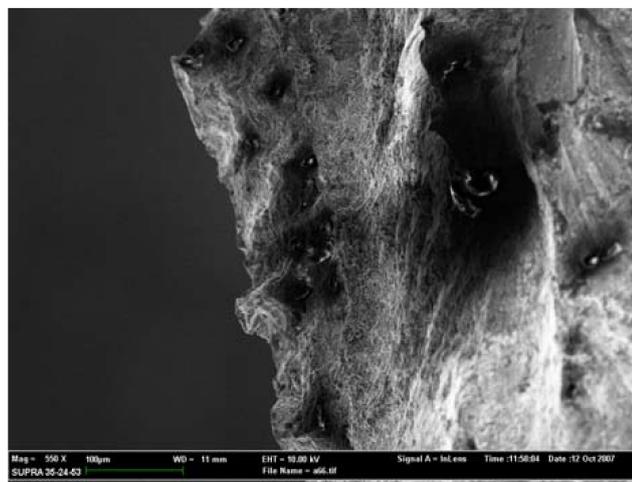
Figura 11: Cavità.

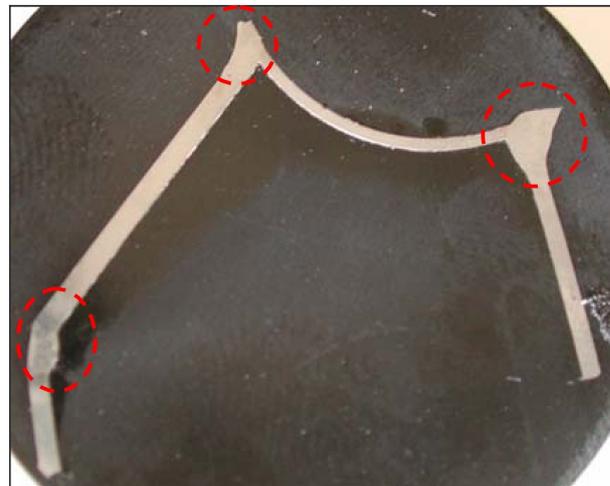
L'esame metallografico è stato effettuato su una sezione longitudinale del particolare (Fig. 12) per esaminarne la sua microstruttura e quella delle saldature presenti (tratteggi in Fig. 12). Al cuore del provino si rileva una microstruttura bainitica a grani relativamente fini (Fig. 13), mentre avvicinandosi nelle zone limitrofe alle saldature si evidenzia un aumento della dimensione dei grani ed un contestuale passaggio ad una microstruttura martensitica (Fig. 14).

Figura 12: Provino metallografico.

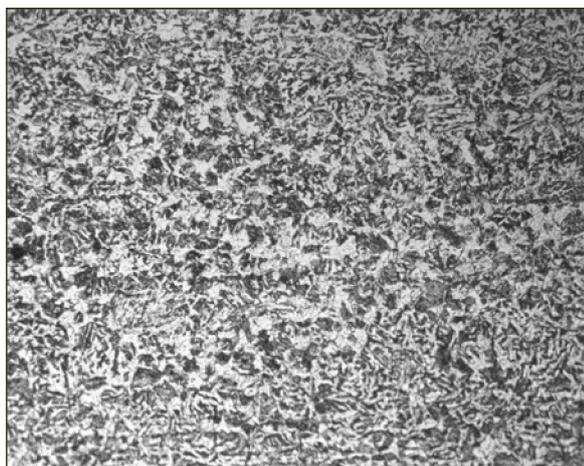
Figura 13: Cuore (320 X).

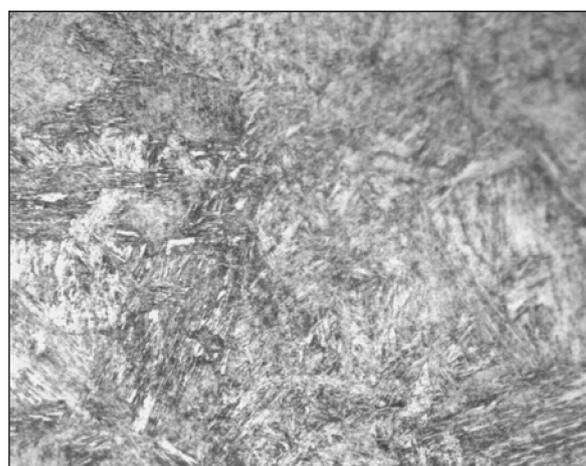
La variazione morfologica osservata è caratteristica dei processi di saldatura ed è definita come una zona alterata termicamente (Heat Affected Zone, HAZ)[7]. Risultano inoltre visibili porosità il cui diametro arriva

Figura 14: Zona di saldatura (320 X).

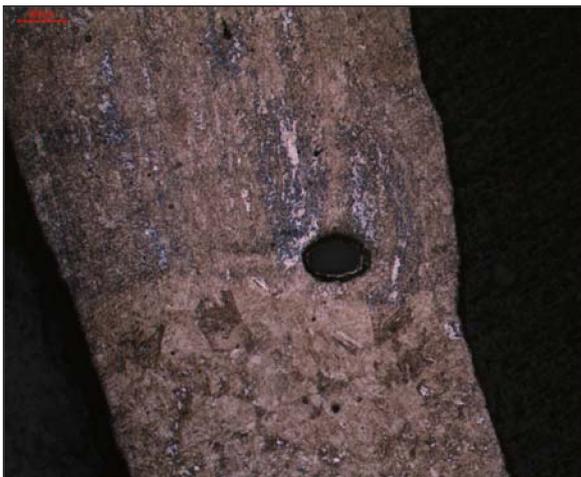
fino a 200 μm (Fig. 15).

Figura 15: Porosità.

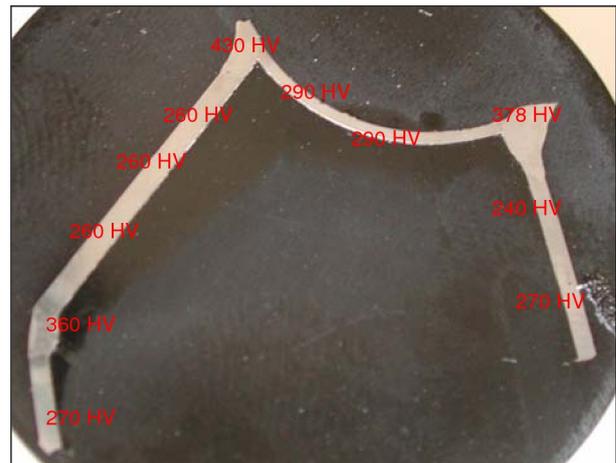
Le misure di durezza sono state effettuate lungo la sezione longitudinale, in modo da consentire l'analisi del metallo base, della zona di rottura, dell'HAZ ed il confronto con un'altra area interessata da variazioni termiche significative ma non da rottura (Fig. 16).

osserva che nelle aree lontane dalle saldature la durezza media è di 260 HV, tipica di un acciaio AISI 4130. Nelle zone termicamente alterate invece si osservano valori notevolmente superiori con picchi di 378 HV per la saldatura destra e 433 HV per la sinistra, indicativi di un

infragilimento rispetto alle caratteristiche meccaniche nominali del materiale.

Figura 16: Profilo di durezza.

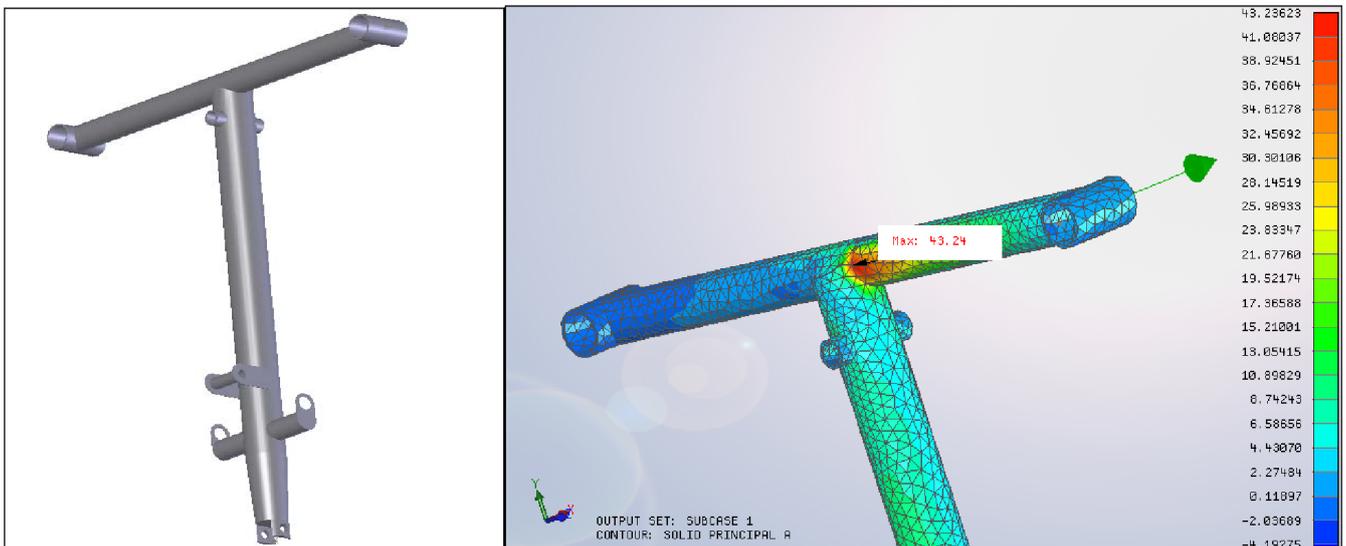
Lo stato tensionale del particolare è stato esaminato con un'analisi agli elementi finiti (modello in Fig. 17a). Le proprietà meccaniche del AISI 4130 utilizzate nel modello di calcolo sono riportate in Tab. 4 [10]. Nello sviluppo del modello si è assunto come vincolo che la barra fosse fulcrata nel suo estremo inferiore ed obbli-

Figura 17: Modello barra comandi (a); analisi agli elementi finiti (b).

gata pertanto alla sola rotazione parziale intorno all'asse trasversale del velivolo. Inoltre si è assunto il carico agente sul particolare fosse la forza impressa dal pilota. Infine è stato adottato come sollecitazione il verso della cabrata (freccia verde in Fig. 17b), coerentemente con le deformazioni plastiche rilevate e stimato in 10 Kg la sollecitazione applicata alla leva. L'analisi agli elementi finiti è stata condotta nel caso statico lineare, nelle ipotesi di piccoli spostamenti. Il massimo sforzo principale (43 MPa) si ottiene proprio in corrispondenza del punto d'innescio individuato in Fig. 17a. Tale concentrazione degli sforzi è coerente con la localizzazione della morfologia da infragilimento da idrogeno rilevata mediante analisi microfrattografica.

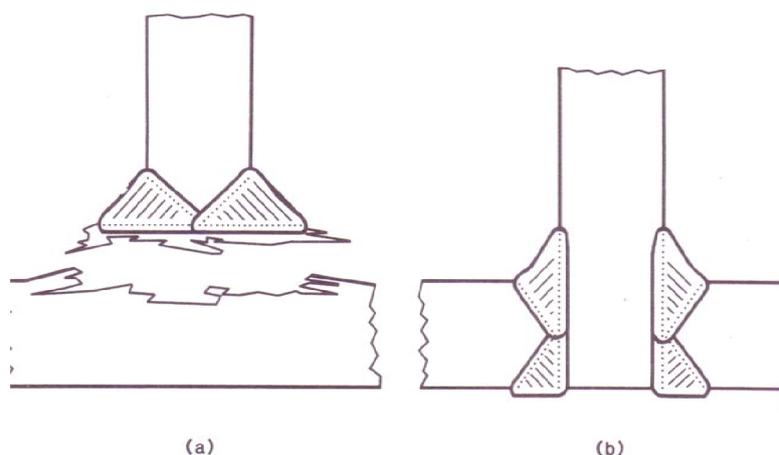
L'osservazione morfologica delle superfici ed il loro esame metallografico rivelavano che la rottura è avvenuta in corrispondenza della zona alterata termicamente adiacente alla saldatura. Questa tipologia di difetto è frequente nei giunti saldati a "T" e prende il nome di "Lamellar tearing". È stata evidenziata sulla superficie di rottura la morfologia dell'infragilimento da idrogeno nella lega costituente la barra comandi; questa è soggetta a tale fenomeno, come confermato dal valore del carbonio equivalente. La presenza di porosità e bolle del fuso indicano un anomalo processo di saldatura che ha favorito l'arricchimento di idrogeno all'interno del materiale; lo stato tensionale del particolare ha favorito la diffusione dell'idrogeno nella zona di maggiore sollecitazione favorendo la rottura del particolare. Le dimples e le deformazioni si sono formate per sovraccarico nelle aree meno fragili quando, in seguito al propagarsi della frattura, la sezione resistente non era più sufficiente a sostenere i carichi applicati.

Figura 18: a) lamellar tearing; b) geometria atta ad impedire il lamellar tearing [6].

Quanto accaduto poteva essere evitato sia impiegando procedure di saldatura con pre/post-riscaldamento che adottando una differente geometria della zona saldata

[6] come illustrato in Fig. 18.
