Danneggiamento per pitting di acciai bonificati, cementati e nitrurati

F. D'Errico, M. Boniardi, A. Casaroli

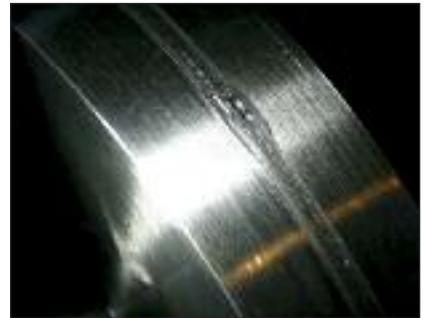
FIG. 3 Danneggiamento per pitting osservato ad occhio nudo sul campione O2 (2.12x10° cicli). Example of pitting damage observed on test specimen O2; surface appearance after 2.12x10° cycles.

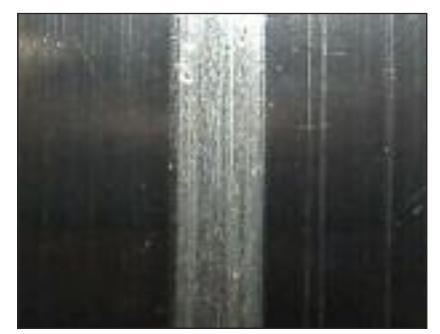
FIG. 5 Danneggiamento per pitting osservato sul campione N2 (3.6x10⁶ cicli).

> Example of pitting damage observed on test specimen N2; surface appearance after 3.6x10⁶ cycles.

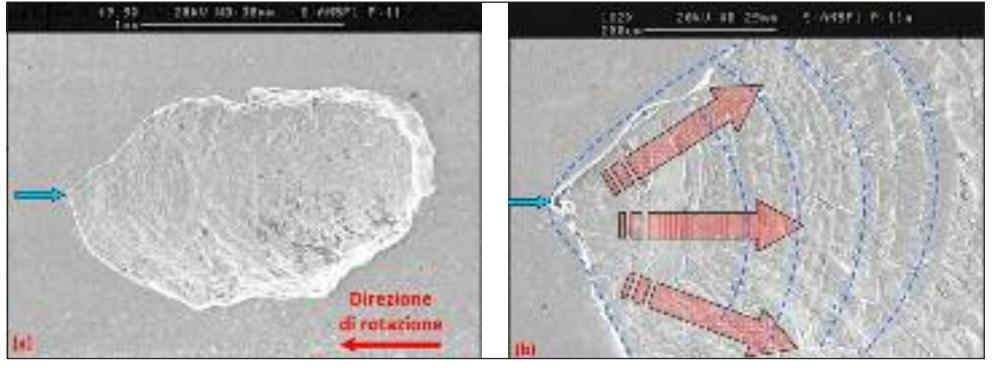
Le analisi frattografiche confermano quanto esposto in precedenza: • figura 6: mostra un pit formato sulla superficie del campione Q2. Sono chiaramente visibili il punto di innesco e le striature tipiche delle rotture per fatica. La formazione delle striature è dovuta alla buona duttilità dei campioni Q e sarebbe impossibile da ottenere con i campioni C ed N la cui superficie è stata indurita dai trattamenti di cementazione e nitrurazione.

FIG. 6 Pit sulla superficie del campione Q2. Sono visibili le linee di spiaggia: a) la freccia azzurra indica il punto di innesco b) dettaglio del punto di innesco, sono ben evidenti le striature tipiche dei cedimenti per fatica.

Pit on damaged surface of Q2 specimen. An usual sea-shell-shape is visible: a) the narrow indicate the starting point; b) details of starting point, which put in evidence the micro-striations typical of fatigue crack propagation.

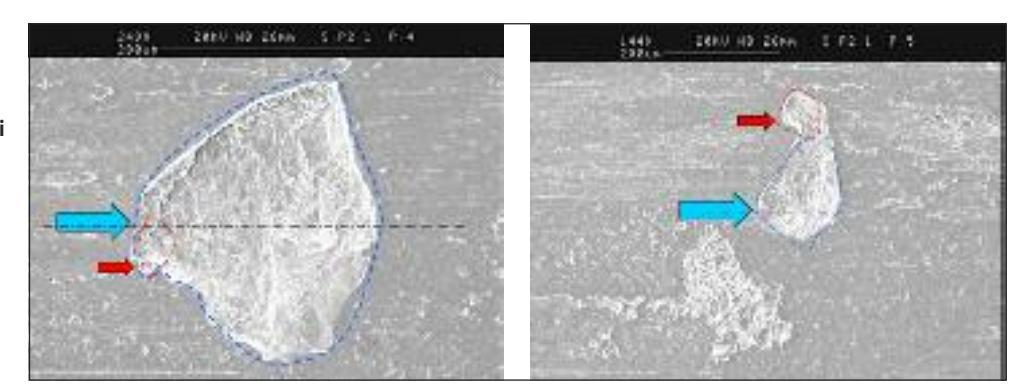
- figura 7: mostra alcuni pit di grandi dimensioni ottenuti dalla coalescenza di pit di dimensione minore generati sulla superficie del campione Q2.
- figura 8: mostra alcune scalfitture dovute al forte incrudimento delle zone superficiali del campione Q2. Se osservate in sezione si nota come dalle zone danneggiate siano propagate in profondità delle cricche ramificate.

FIG. 7 Danneggiamento della superficie del campione O2 dovuto a pit generati dalla coalescenza di crateri di piccole dimensioni.

Pits on damaged surface resulted from coalescence of smaller craters.

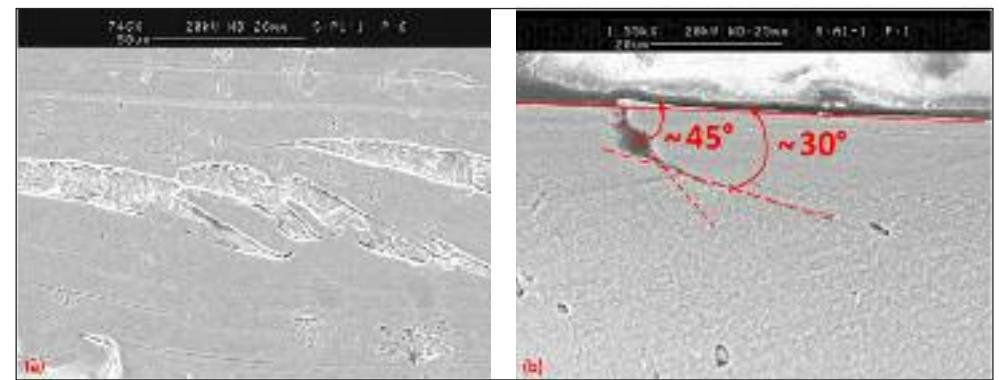
FIG. 8

Micro-cricche nucleate a partire da zone superficiali incrudite del campione Q2. Analisi frattografica su: a) superficie b) sezione trasversale in corrispondenza della zona di propagazione della cricca.

Surface micro-cracks started on surface with stretched appearance (specimen Q2). fractographic investigation on: a) top surface b) transversal section in correspondence of crack propagation.

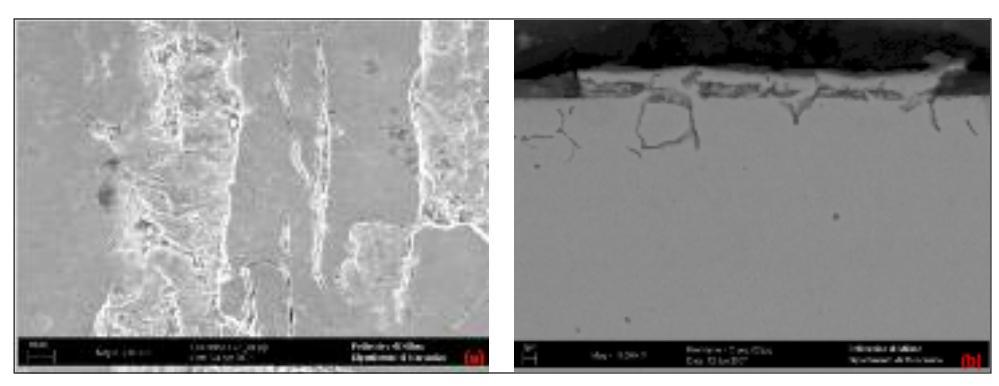
FIG. 9 Danneggiamento della superficie del campione C2. Analisi frattografica su: a) superficie b) campione sezionato, si nota come la cricca nuclei in corrispondenza degli ossidi a bordo grano generati durante la fase di carburazione.

Surface micro-cracks started on surface of C2 specimen. Fractographic investigation on: a) top surface b) sectioned sample shows fractures form in correspondence of intergranular oxide sites.

Le analisi frattografiche confermano quanto affermato in precedenza. La figura 9 mostra il danneggiamento del campione C2 sia in superficie che in sezione. L'immagine mette ben in evidenza come le cricche nucleino a partire dagli ossidi a bordo grano formati durante la fase di carburazione. Questo problema viene spesso ridotto eliminando gli strati cementati più superficiali tramite operazioni di rettifica. Tale operazione non è però obbligatoria e nel caso in esame la profondità dello strato affetto da ossidazione intergranulare rientra all'interno del limite tollerato dalla normativa.

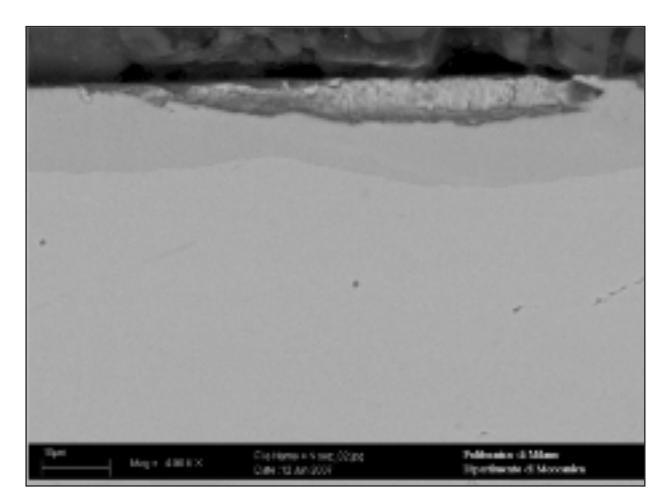
Dalle prove di usura sui campioni in UNI EN 42CrMo4 nitrurati è emerso come anche per gli acciai nitrurati i fenomeni di danneggiamento si sviluppino in modo molto diverso rispetto agli acciai sottoposti alla sola bonifica. Come per gli acciai cementati anche per quelli nitrurati l'aumento della durezza e la diminuzione della duttilità delle zone superficiali porta all'insorgere di meccanismi di rottura di tipo fragile. Negli acciai nitrurati le cricche nucleano e propagano all'interno della coltre bianca per poi riemergere provocando la formazione di pit. Quando il pit si trova in corrispondenza dell'area di contatto causa l'intensificazione locale del campo di sforzi Hertziano. Questo provoca il distacco progressivo di piccoli frammenti di materiale e l'ingrandimento del pit. Ciò è confermato dalle analisi frattografiche riportate nelle figure 10 e 11 (vista superficiale e in sezione del campione N2).

FIG. 11 Danneggiamento della superficie del campione N2. Come si nota i pit sono contenuti all'interno della coltre bianca.

Fractographic investigation on a largest cavity formed inside the white-layer (specimen N2).
