La costruzione della copia del monumento equestre di Marco Aurelio

N. Jelpo, R. Montanari

BUILDING OF THE COPY OF MARCO AURELIO EQUESTRIAN MONUMENT

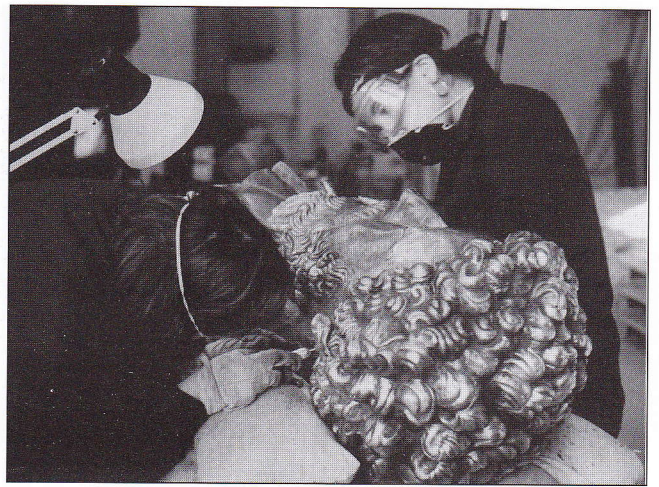
Fig. 3 - La testa di Marco Aurelio viene finita manualmente al cesello.
Fig. 3 - The head of Marco Aurelio is manually chiselled.

Rimossi gli sfiati, i canali di colata e i chiodi distanziatori, ciascuna parte è stata pulita dai residui di terra di fusione mediante sabbatura ad umido, lucidata con apposite mole ed infine cesellata a mano (fig. 3). La cesellatura ha lasciato sulla superficie una bugnatura, che simula lo stato dell'originale.

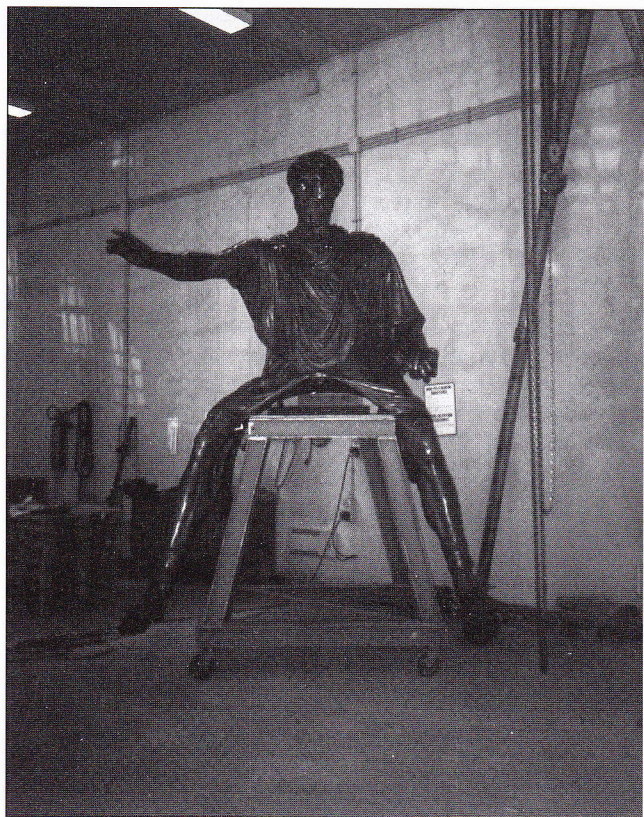
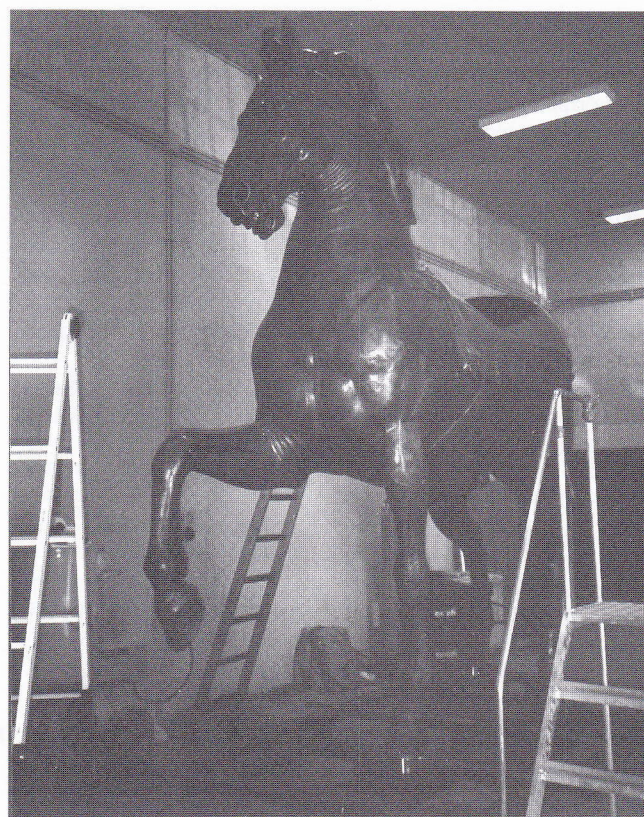
Fig. 7 - Cavallo e cavaliere furono assemblati separatamente.

Fig. 7 - Horse and rider were assembled separately.

Cavallo e cavaliere furono assemblati separatamente (fig.7). Il posizionamento corretto delle diverse parti, che formano cavallo e cavaliere, fu reso più agevole dai riferimenti posti sulla plastilina e quindi riprodotti sulla superficie esterna di getti. Un esempio è in fig.8. Le diciassette parti formanti il cavallo furono assemblate preliminarmente con punti di saldatura. Per irrigidire la struttura sono state saldate internamente al monumento delle piastre nei punti di maggior stress. Una saldatrice ad arco a filo continuo è stata impiegata per il fissaggio finale delle parti i cui orli erano stati precedentemente sagomati (cianfrinatura) per sistemare il materiale di apporto, costituito dalla stessa lega usata per il monumento. Le zampe del cavallo sono state chiuse in cima, vicino alla pancia, con tappi a vite nei quali erano stati praticati dei piccoli fori per favorire il ricambio di aria ed evitare così la formazione di acqua di condensa. Altri buchi furono fatti nel corpo del cavallo per drenare eventuale acqua di ristagno. Il cavaliere fu assemblato in un modo analogo.

Horse and rider were assembled separately (fig. 7). The correct positioning of different parts forming horse and rider

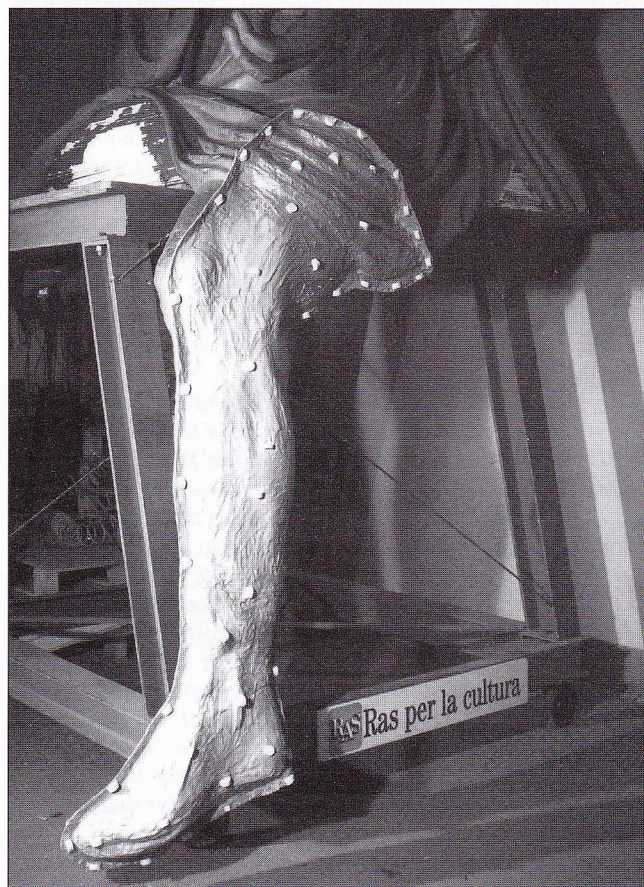
Fig. 8 - Gamba sinistra del cavaliere: sono visibili i riferimenti usati per un corretto posizionamento durante la fase di assemblaggio dei vari pezzi.

Fig. 8 - Left leg of the rider: the markers, used for correct positioning of the pieces during assembly, are clearly visible.

was aided by markers allocated on every wax pattern and thus reproduced on the external surface of casts (e.g. see fig. 8).
