Attività di laboratorio collegate a casi di corrosione in ambito nautico: ricerca delle cause di danneggiamento

L. Rolla, V. De Luise, C. Dellabiancia

A seguito dei controlli effettuati su componenti di imbarcazioni (scafi, assi portaelica, impianti di raffreddamento), sono stati riscontrati vari tipi di corrosione, schematicamente rappresentati. Tali casi coinvolgono i diversi materiali usati nelle imbarcazioni o negli apparati loro propri e sono stati illustrati i relativi controlli più significativi, quali l'osservazione visiva, gli esami macrografici, l'analisi chimica del materiale, la sua caratterizzazione micro-strutturale e le misure di differenza di potenziale (ddp).

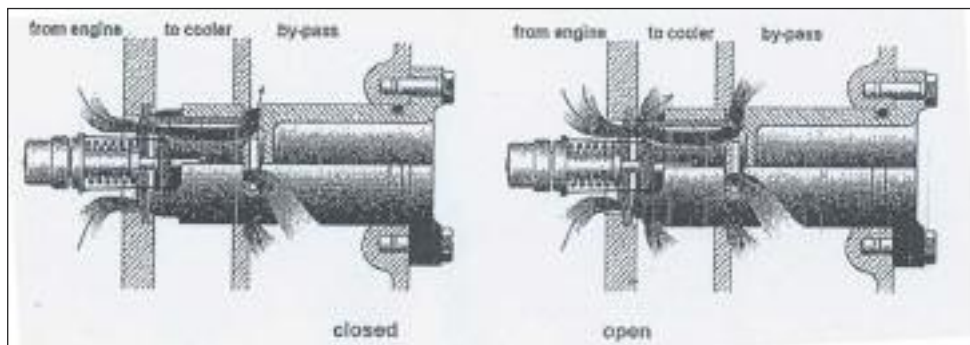
FIG. 2
Schemi che indicano la circolazione del fluido entro le valvole termostatiche.

Thermostatic valves circulation fluid schemes.
