FENOMENI DI FRETTING-FATIGUE SU UN CONDUTTORE ELETTRICO

Marco Boniardi, Giorgio Diana, Chiara Tagliabue

IL CASO STUDIATO

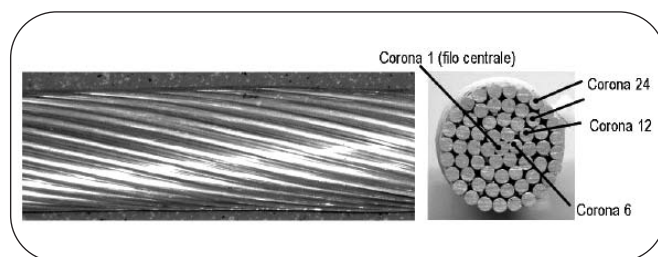
▲
Fig. 4

La fune oggetto dello studio con l'indicazione delle varie corone di fili.

involved in the failure of an AAAC conductor (6101 aluminium alloy) that was composed of 61 wires laid in four layers over the central wire. This conductor came from a 400 kV overhead line on which there weren't either dumpers or spacers (Fig. 4, Tab. 1).

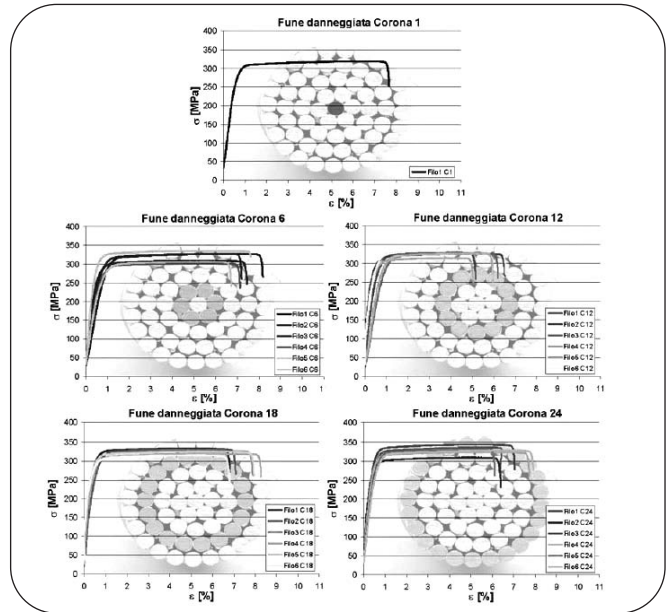
Tenuto conto delle precedenti considerazioni, i risultati validi delle prove di trazione svolte sono raccolte nelle Tab. 3, 4 e 5 mentre le Fig. 12, 13 e 14 mostrano le curve sforzi-deformazioni per i vari fili delle corone dei tre tipi di funi. Per tutte e tre le tipologie di funi la dispersione dei risultati è minima.

Fig. 12 Curve sforzi-deformazioni su diversi fili della fune danneggiata.
Stress-strain diagrams of different wires taken from the damaged rope.

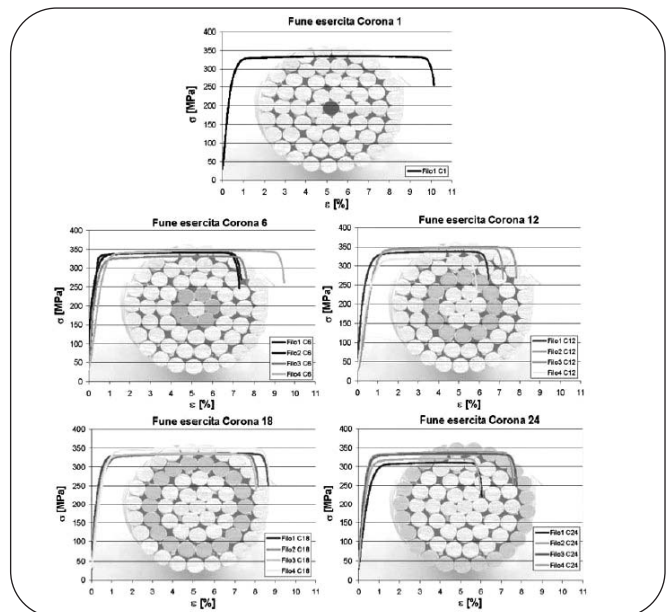
Fig. 13 Curve sforzi-deformazioni su diversi fili della fune esercitata.
Stress-strain diagrams of different wires taken from the exercised rope.

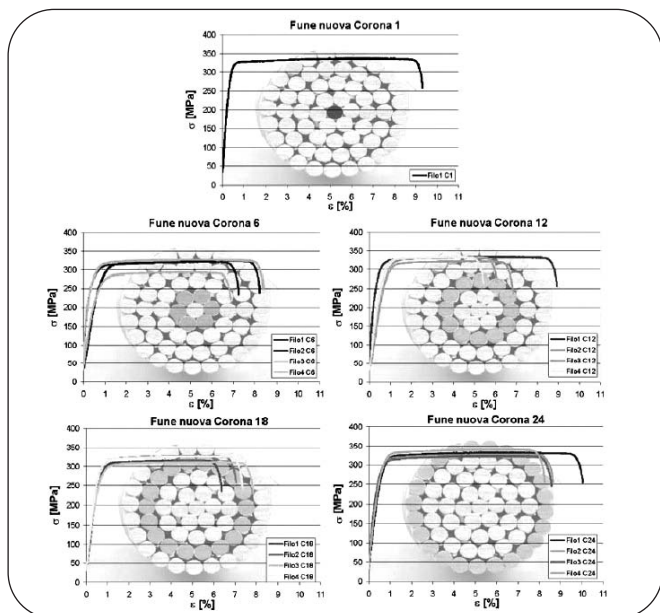
Fig. 14
Curve sforzi-deformazioni su diversi fili della fune nuova
Stress-strain diagrams of different wires taken from the new rope.

Typical steps of failure analysis were performed on different kinds of ropes. Some ropes had failed during service and showed some broken wires and other evident signs of damage; other ones were put in exercise but they didn't fail. Besides some new ropes were examined as term of comparison. Visual examination (Fig. 5 and 6) and fractography (Fig. 7, 8, 9, 10 and 11) showed the characteristic features of fretting-fatigue, whereas tensile tests (Tab. 2, 3, 4 and 5; Fig. 12, 13 and 14) and chemical analysis (Tab. 6 and 7) excluded the presence of defects or anomalies in the material.
