# Le cause di rottura dei giunti saldati

A. Marelli

*Il seguente articolo descrive alcuni casi di failure analysis (che potrebbe essere tradotto come "determinazione delle cause di cedimento/rottura") relativi a componenti saldati in materiale inossidabile, scelti tra i più significativi tra i numerosi affrontati dai tecnici del laboratorio OMECO in venti anni di attività. In particolare sono stati scelti quei casi di failure analysis per i quali è stato possibile effettuare un approfondito numero di esami, è stato possibile aver una sufficiente quantità di informazioni da parte dei clienti, si sono ottenute evidenze significative in grado di individuare univocamente il meccanismo causa della rottura. I casi sono stati scelti anche per illustrare come i meccanismi che possono determinare il cedimento o la rottura di una saldatura siano molteplici.*

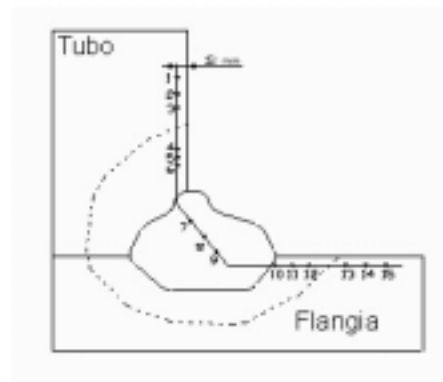
Fig. 12 – Zona termicamente alterata lato flangia x100. Attacco: HCL+HNO<sub>3</sub>.

Il metallo base della flangia è costituito da grani molto più grossi (confronto diretto con Fig.10), equiassici e distesi (Fig.11); non è presente una zona termicamente alterata vera propria (Fig.12), sia perché non c'è diversità nella microstruttura, sia per i valori di durezza, simili a quelli del metallo base.

Fig. 12 – Heat affected zone – flange side.

La microstruttura della flangia, invece, non presenta alterazione in corrispondenza della linea di fusione.
