# La "Situla della Certosa": studio diagnostico finalizzato alla protezione e conservazione

C. Bosi, G. L. Garagnani, C. Martini, C. Morigi Govi, G. Bartoloni

Memoria presentata al 28° Convegno Nazionale AIM,  
Milano, 8-11 novembre 2000

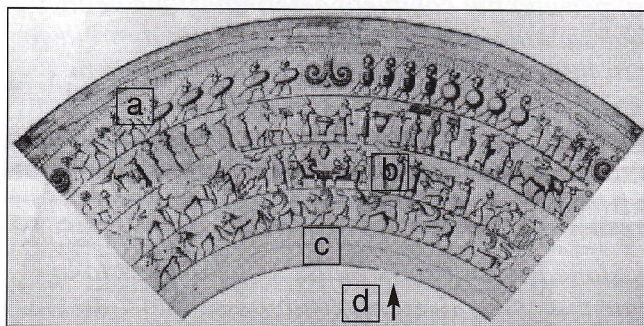
Fig.2- Situla della Certosa: schema della decorazione e indicazione dei punti di prelievo.

A, parte superiore (o spalla); B, parte centrale (zona istoriata, timone dell'aratro); B', parte centrale (zona istoriata, a destra del banchetto); C, parte inferiore; D, fondo (non visibile nell'immagine).

Durante le operazioni di consolidamento e restauro del manufatto sono stati prelevati campioni da diverse zone del reperto: A, parte superiore (o spalla); B, parte centrale (zona decorata con figure a sbalzo, timone dell'aratro); C, parte inferiore; D, fondo (Fig.2).

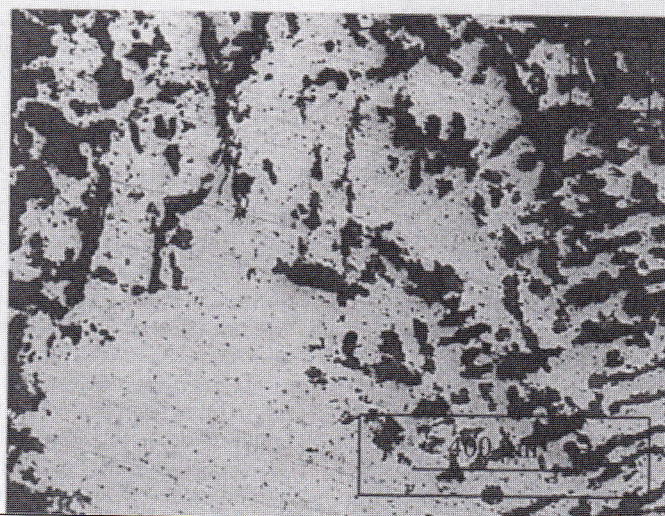
Fig. 8- Fenomeni di corrosione in:

Fig. 8- Corrosion phenomena in:

a) lower part (C), b) central part (B) and c) bottom (D) of the Certosa Situla.

sione sotto sforzo, come si nota in Fig. 8a. Nella maggior parte dei casi, comunque, l'entità del fenomeno è tale da renderne difficile la classificazione, interessando, talvolta, l'intero spessore della lamina (D-fondo). Segni di corrosione sono stati osservati sia in sezione che in superficie (Fig. 8b) nelle zone A, B e C (pareti della Situla); nel fondo (D) l'attacco interessa un'area più ampia del campione e l'aspetto arboriforme è più accentuato (Fig. 8c). Il fondo della Situla appare corrosivo più estesamente rispetto alle altre aree del reperto; anche le modalità di corrosione appaiono diverse, in quanto si osservano attacchi preferenziali nelle zone interdendritiche.

Deep corrosion attacks were always noted, with both intergranular and transgranular morphologies. In many cases the attack was so invasive that it was difficult to classify, involving the entire thickness, in particular in the bottom of the artefact (Fig. 8c). In this case, an interdendritic corrosion process was observed, a morphology completely different from the ones evidenced in the other zones of the Situla. FAAS analyses confirmed the peculiarity of the bottom; its chemical composition was, in fact, quite different.
