# Corrosione ad alta temperatura di materiali metallici in atmosfera umida di gas acidi e in presenza di sali fusi

B. Sacchi, E. Sivieri

*Il problema mondiale dell'inquinamento ha rilanciato in questi ultimi anni gli impianti per l'incenerimento controllato dei rifiuti solidi urbani (RSU) in grado di smaltire in modo "pulito" notevoli quantità di rifiuti e di produrre contemporaneamente energia a costo ridotto. La tecnologia industriale e i vari studi delle condizioni di esercizio hanno portato ad un forte incremento della resa dei nuovi impianti, ma ci sono problemi ancora irrisolti dovuti alla complessa natura dei rifiuti, al loro potere calorifico ed all'ambiente chimico-fisico che la combustione realizza. Scopo del presente lavoro è stato lo studio del comportamento di tre materiali metallici in atmosfera gassosa ed in presenza di sali fusi, condizioni analoghe a quelle che si realizzano in esercizio in un moderno inceneritore di RSU. È stato studiato il comportamento di COA 2S, un semplice acciaio al carbonio, di AISI 304 e di SAF 2304, acciaio austenoferritico. I risultati ottenuti hanno permesso di confermare anche in questo ambiente la buona resistenza a corrosione dell'a

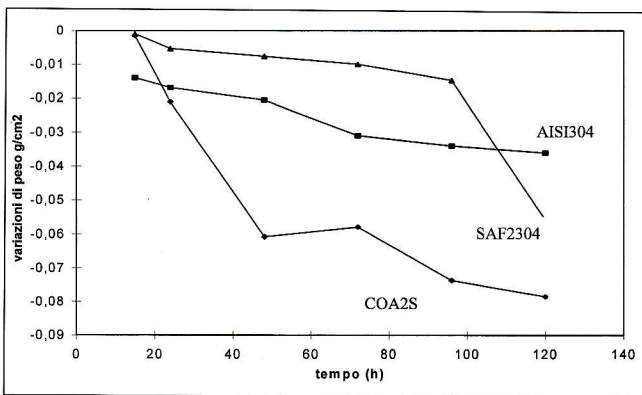
Fig. 2 - Variazioni di peso in funzione del tempo dei materiali considerati ottenute da prove in forno.

Fig. 2 - Weight variations vs. time of considered materials obtained by furnace tests.

I provini estratti dalle prove in forno sono stati puliti e decapati in acido nitrico inibito al fine di eliminare tutti i prodotti di corrosione e successivamente pesati, ottenendo così le perdite in peso per unità di superficie in funzione del tempo (Fig.2).

Il COA 2S presenta all'inizio un andamento decrescente che intorno alle 48 ore tende a rallentare. La diminuzione della velocità di corrosione può essere spiegata data la presenza di un film superficiale di prodotti di corrosione che riesce a rallentare il processo. Infatti, i campioni trattati per 72, 96 e 120 ore presentavano un deposito ben aderente alla superficie dell'acciaio che ha richiesto un decapaggio chimico con HNO<sub>3</sub> inibito per rimuoverlo completamente.

L'acciaio AISI 304 presenta un andamento monotono decrescente. La situazione iniziale è caratterizzata dalla reazione della superficie pulita dell'acciaio con la miscela salina depositata, che produce l'attacco corrosivo; in seguito la pre-

senza di prodotti di corrosione depositati sulla superficie, anche se non del tutto protettivi, riesce a produrre una barriera in grado di ridurre la velocità di corrosione.

Il processo di corrosione del SAF 2304, anche se si mantiene attorno a valori di velocità relativamente bassi, ha un andamento grosso modo costante inizialmente e un aumento rilevante a circa 100 ore. I due acciai inossidabili presentano, negli intervalli di tempo da noi studiati, un campo di velocità di corrosione confrontabile, ma la caratteristica rilevante è che l'acciaio austenitico presenta velocità di corrosione che tendono asintoticamente ad un valore costante, mentre l'acciaio austenoferritico mostra un aumento della velocità dell'attacco corrosivo.
